KÜLTÜR VE TURİZM BAKANLIĞI
Kültür Varlıkları ve Müzeler Genel Müdürlüğü

41.
KAZI SONUÇLARI
TOPLANTISI
4. CİLT

17-21 HAZİRAN 2019
DİYARBAKIR

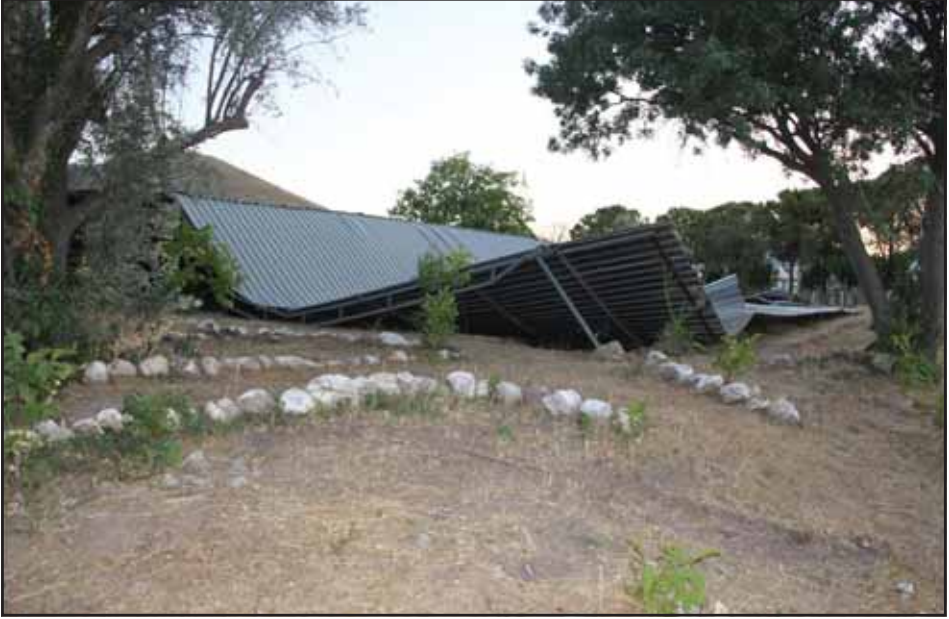
Resim 1: Höyüğün bir bölümü çöken çatı sistemi.

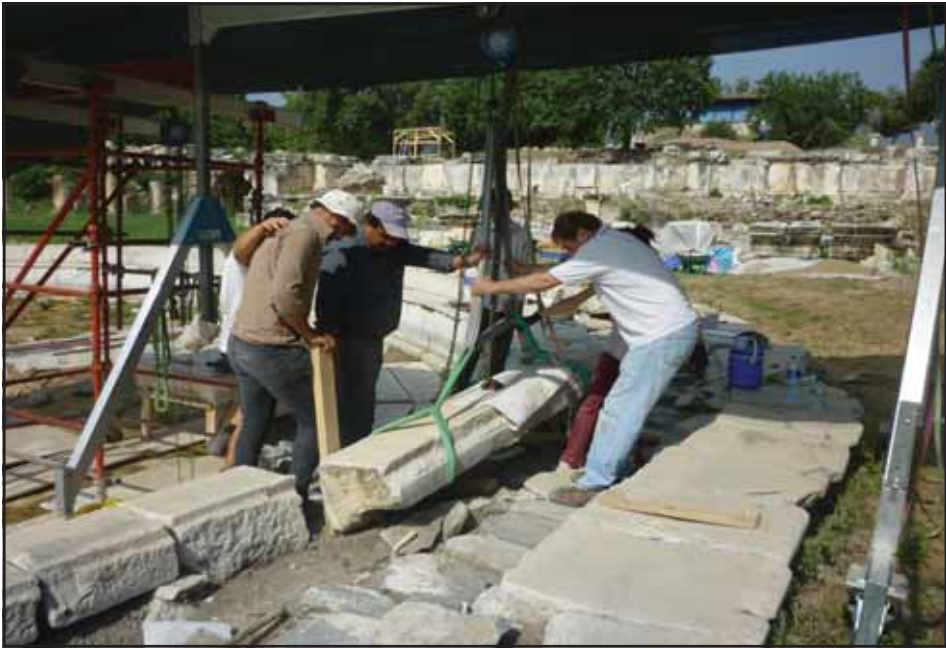
Resim 11: Aphrodisias. Gney Agora – Palmiye Parkı. Havuz erevesinin i kısmındaki oturma bloklarının kaldırılması ve tamirati (2018).

Konservasyon. Havuzun mermer çerçevesini tamir etme ve sağlamlaştırma amaçlı yeni bir konservasyon projesi başlatılmıştır. Bu çalışmalar osthostat levhaları, yatay ayak levhaları ve bunun arkasında ağır oturma bloklarından oluşan iç duvar üzerine yoğunlaşmıştır. Trevor Proudfoot, Thomas Kaefer ve Joanna Skwierz tarafından yönetilen çalışmalar, blokların kaldırılabilmesi için hareketli bir iskele teçhizatı kullanarak doğu tarafta başlayıp daha çok hasar görmüş olan güney kenardan devam etmiştir (Resim: 11). Kanalin bir kısmı ve *orthostat* levhalarının arkasında birikmiş olan toprak, levhaların seviyelerinin düzleştirilmesi için kazılmıştır. *Orthostat*lar yeniden yerlerine yerleştirilmiş, üst taraflarındaki orijinal kenet deliklerinin içine yerleştirilen yeni paslanmaz çelik kenetler harç veya Hilti HIT-RE 500 yapıştırıcı kullanarak sabitlenmiştir. Kırık ayak levhaları ve oturma blokları yerlerinden kaldırılmış ve paslanmaz çelik dübeller ile tamir edilmiştir. Bir seri oturma bloğunun pozisyonu düzeltilmiştir. Tamir edilmiş oturma blokları yeni hazırlanan çakıl zemin üzerine yerleştirilmiş, gerekli yerlerde arkasındaki yeni veya tamir edilmiş kireç harçlı duvar ile desteklenmiştir. Havuz çerçevesinin tamiratı konusundaki yöntemler ve işlemler bu yıl başarılı bir şekilde denenmiştir ve önümüzdeki sene iki adet hareketli iskele teçhizatı ile havuzun iki uzun kenarında birden devam edecektir.

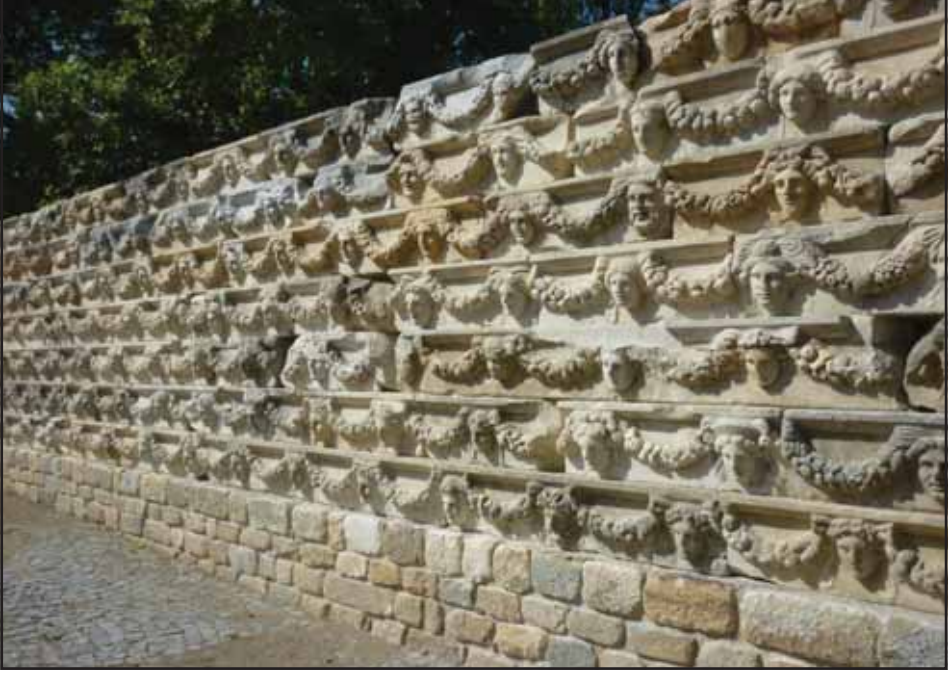
Resim 12: Aphrodisias. Friz Duvarı. İzmir Arkeoloji Müzesi'nden Aphrodisias'a 2009'da iade edilen bloklarla inşa edilmiş maske ve girland friz duvarının tamamlanmış hali.

1937 yılında güney agora veya ‘Tiberius *Portikosu*’nda ele geçirilen ve İzmir Arkeoloji Müzesi’ne götürülen bir seri maske ve girland friz bloğu 2009 yılında Aphrodisias’a iade edilmiştir. İzmir Müzesi’nin bahçesinde sergilenen bu bloklar trafik kirliliğinden dolayı büyük hasar görmüştür. Bu friz bloklarının sergilenmesi için hazırlanan iki yıllık proje 2017 yılında başlamış ve bu sene tamamlanmıştır (Resim: 12). Bu projenin sponsorluğunu Adilcan Karaağaç, Kaan Karaağaç ve Efe Karaağaç üstlenmiştir.

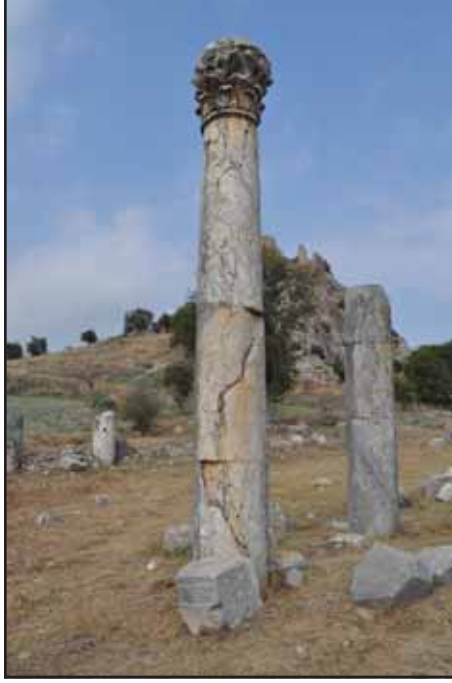
Resim 1: Kuzey Sütunlu Cadde, sütun.

1- Caddenin güneyinde ayakta duran sütunların ve sütunların üzerinde yükseldiği *stylobat*, *sterobat* ve sütun kaidelerinin taşıyıcılık vasfını tümüyle kaybettiği gözlemlendiği; Sütunlu Caddede konumlanmış sütunların gerek kaidelerinde gerekse sütun tamburlarında ve başlıklarında olumsuz doğal etkenlerle kırıklar çatlaklar, çatlamlar ve zamana dayalı, doğal tahribat sonucunda büyük oranda eksikler bulunduğu;

2- Sütun kaidelerinin bütünsel olarak doğal etkenler ile aynı zamanda kullanılan taşın doğal yapısından kaynaklı derin kılcal çatlakların açılması ve genişlemesi ile bütünsel anlamda tümüyle kılcal çatlaklara sahip olduğu, bazılarında çatlakların bütünsel parçalar halinde açıldığı, bazılarında ise kopmalar başladığının görüldüğü;

3- Sütun gövdelerinin/sütun tamburlarının bütünsel olarak doğal etkenler ile aynı zamanda kullanılan taşın doğal yapısından kaynaklı derin kılcal çatlakların açılması ve genişlemesi ile bütünsel anlamda tümüyle kılcal çatlaklara sahip olduğu, bazılarında çatlakların bütünsel parçalar halinde açıldığı, bazılarında ise kopmalar başladığı görüldüğü; arz edilen nedenlerle gerekli önlemlere yönelik çalışmalarımızın ağırlıklı olarak tehlike arz eden sütunların çevresinde gerekli can güvenliği önlemlerinin ivedilikle sağlanması ve devamlılığının izlenmesi hususunda destek ve delaletin kazı başkanlığımıza sağlanması talep edilmiştir.

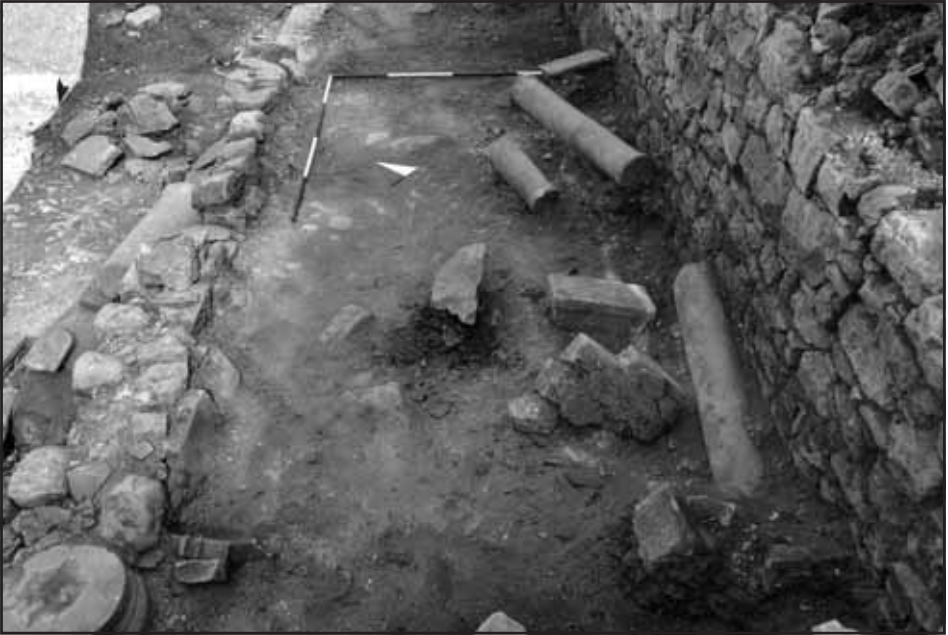
Resim 8: III No.lu Kilise güney nef, taşıyıcı sistem yıkıntısı ve yüksek nef ayırımı duvarları.

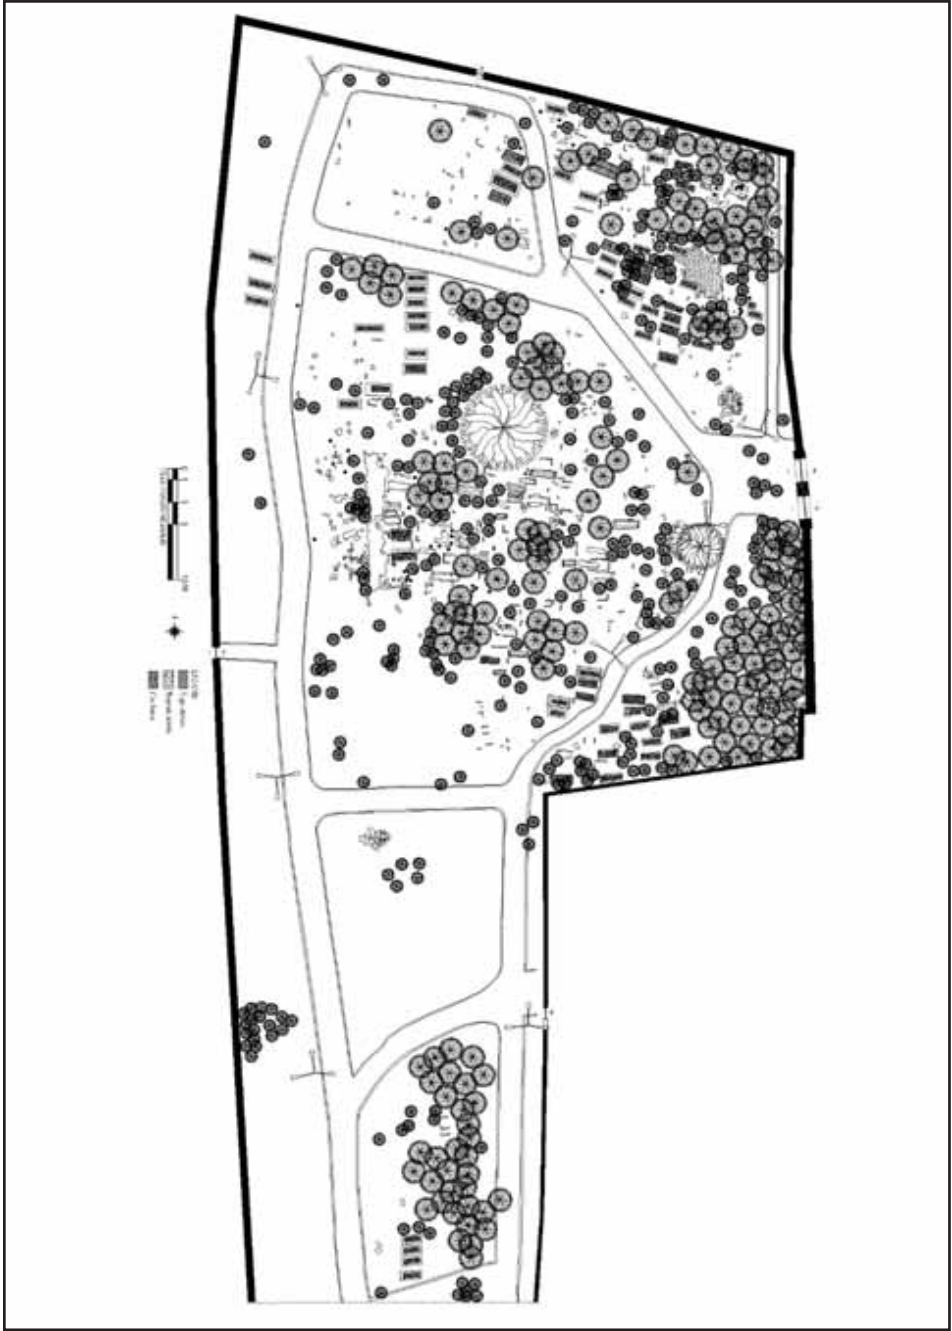
Çizim 1: Tillo tarihi mezarlık alanı rölöve planı (kazı ve restorasyon öncesi).

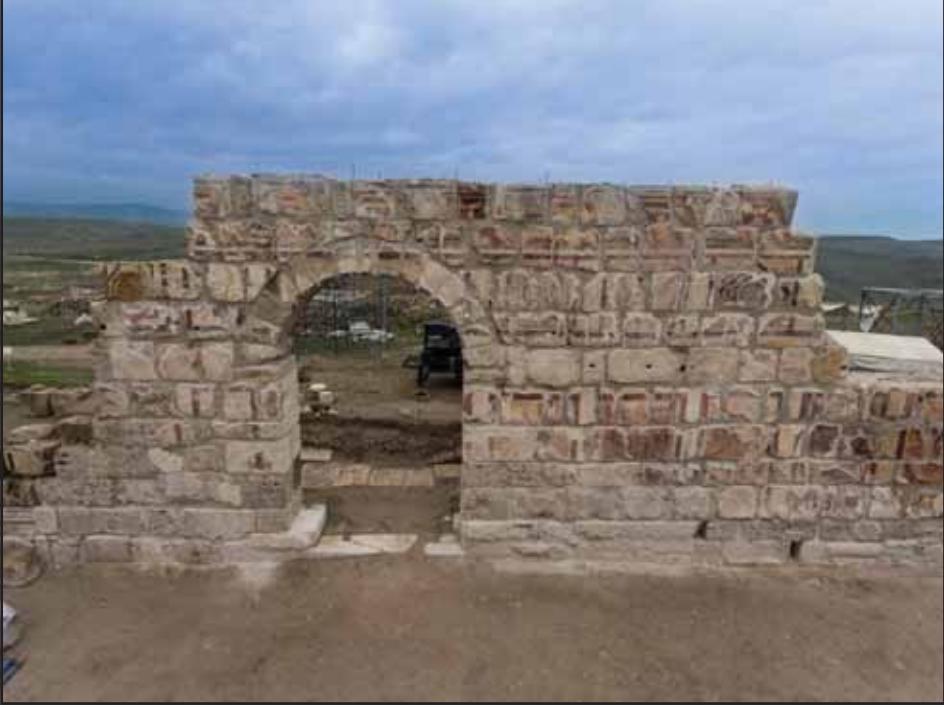
Resim 7: Kuzey (Kutsal) Agora Batı Portik arka duvarı kemerli geçiş ve iki yanınınayağa kaldırılmış hali.

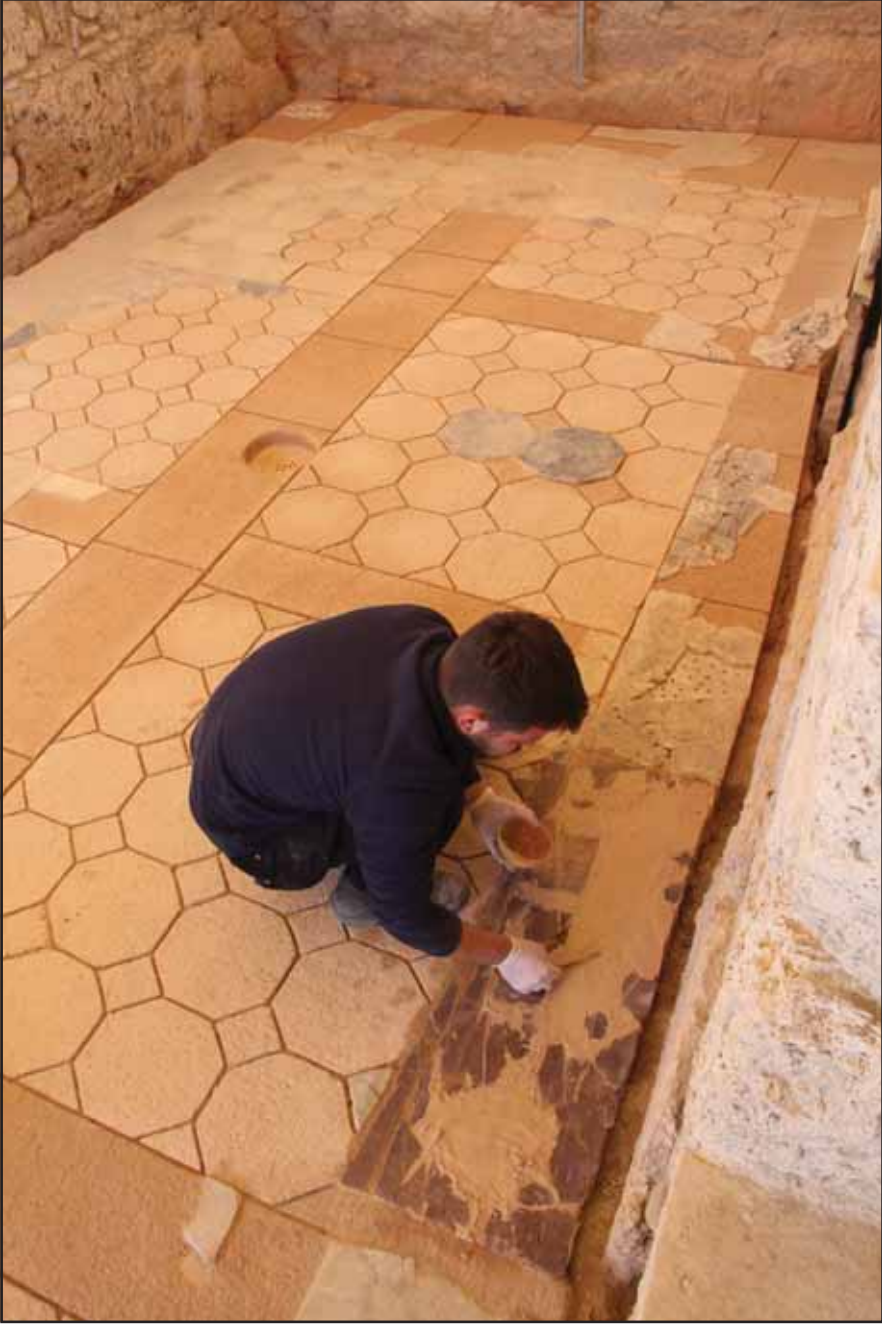
Resim 15: Kiliseli Perstylli Ev, *endonartheks* (iç narteks) taban döşemeleri üzerinde yapılan restorasyon uygulamaları.
