## KAZI SONUÇLARI TOPLANTISI 2. CİLT

# AİGAI 2012-2015 YILLARI KAZI ÇALIŞMALARI

Ersin DOĞER\*  
Yusuf SEZGİN  
Mesut EROĞLU  
Ceyda EROĞLU  
Baykal BAŞDEMİR

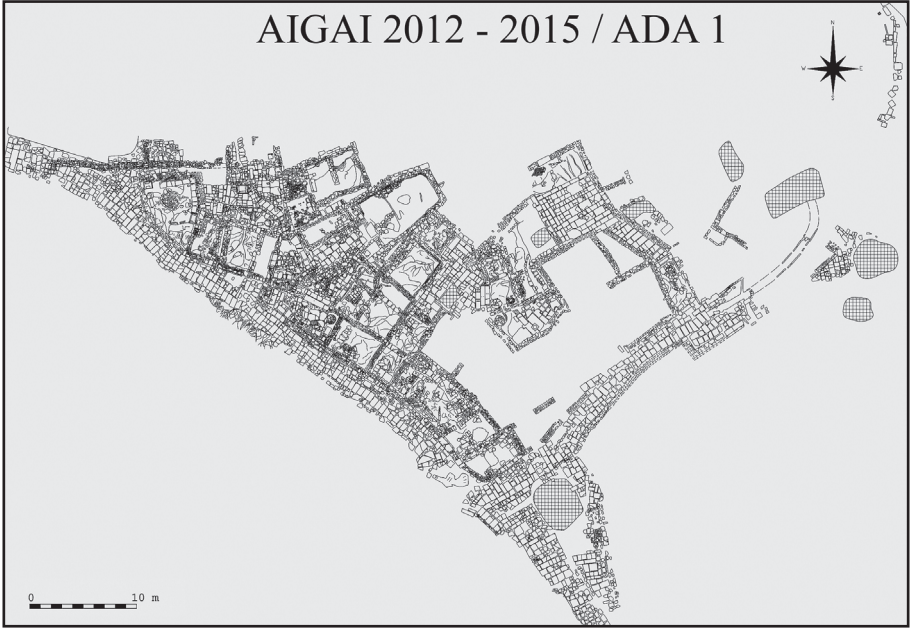
Çizim 1: Ada 1 sektörü, 2012-2015 yılları arasındaki kazı çalışmalarında açığa çıkartılan alanın taş plan çizimi.

2012 yılında yürütülen kazı çalışmaları, Yeni Kapı'nın yaklaşık 10 m. doğusundan başlayıp, Agora Caddesi boyunca kuzey ve doğu yönlerinde uzanan "Ada 1" isimli sektörde yürütülmüştür (Çizim: 1, 2).

*1 No.lu Mekân:* Agora Caddesi üzerinde yer alan mekân 4,20x3,10 m. ölçülerindedir. Yapı duvarların kalınlığı ortalama 50 cm.dir (Çizim: 1, 2). Mekânın güney duvarında yer alan kapı son kullanım evresinde terk edilmiş öncesi taş örgü ile kapatılmıştır. Mekân iki evrelidir ve erken evreye ait kapı eşiği batı duvarı üzerinde yer almaktadır. Söz konusu kapı da mekânın daha geç evresinde örülerek kullanıma kapatılmıştır. Mekânın son kullanım evresi "Doğu Sigillata C" grubu geç evre seramikleri ile M.S. 3. yüzyıl ortalarına tarihlenmektedir. Ayrıca, batı duvarının 40 cm. kadar doğusunda, duvara paralel doğrultuda uzanan M.Ö. 6. yüzyıl tarihli bir duvar kalıntısı yer almaktadır.

4 No.lu Mekân: Ada 1 sektörünün Agora Caddesi kenarındaki batı ucunda yer alan mekan asimetrik planlıdır (Çizim: 1, 2). Mekâna giriş cadde üzerinden açılan çift kanatlı bir kapı ile sağlanmaktadır. Kuzey ve doğu duvarlarına paralel doğrultuda uzanan taş sekilerin cephe kısımlarında, mermer plakalar ile kaplandığını gösteren kalıntılar bulunmaktadır. Çalışmalar sırasında, *opus tessellatum* tekniğinde *abaculus* ve *tessera* parçalarından örülen harçlı mozaik kalıntıları ve oldukça yoğun miktarda bronz sikke ele geçirilmiştir. Ayrıca, güney kısımda ele geçen mermer Hermes Propylaios ve kimliği teşhis edilemeyen bir adet kadın büstü (Resim: 1), 4 No.lu mekânın Ada 1 sektöründeki diğer mekânlardan ayrıcalıklı bir konuma sahip olduğunu düşündürmektedir. Mekânın en azından son kullanım evresinde, endüstriyel üretim organizasyonuna hizmet ettiği düşünülen Ada 1 sektörünün teşhir ve satış bölümünü temsil ettiği akla gelmektedir.

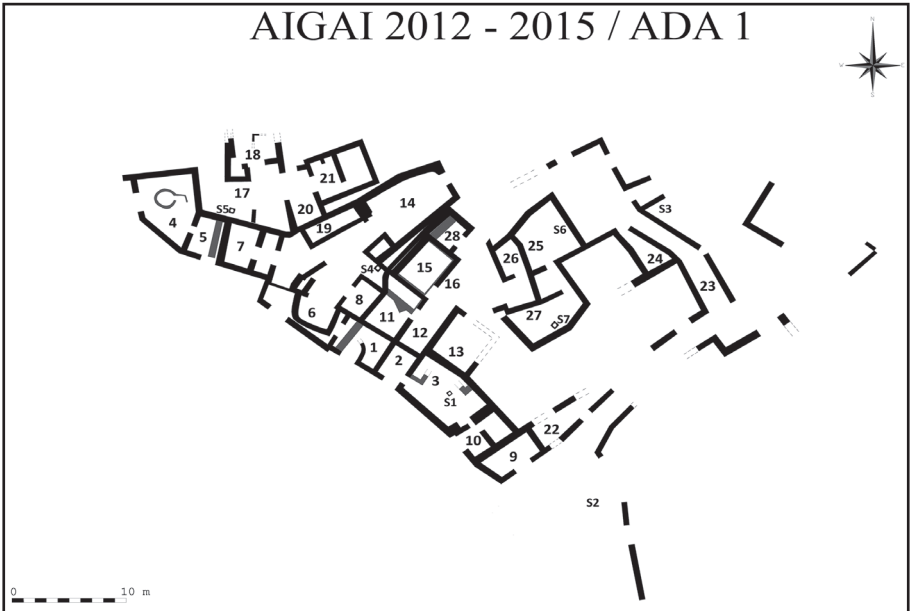
Çizim 2: Ada 1 sektörü, 2012-2015 yılları arasındaki kazı çalışmalarında açığa çıkartılan alanın taş plan çizimi.

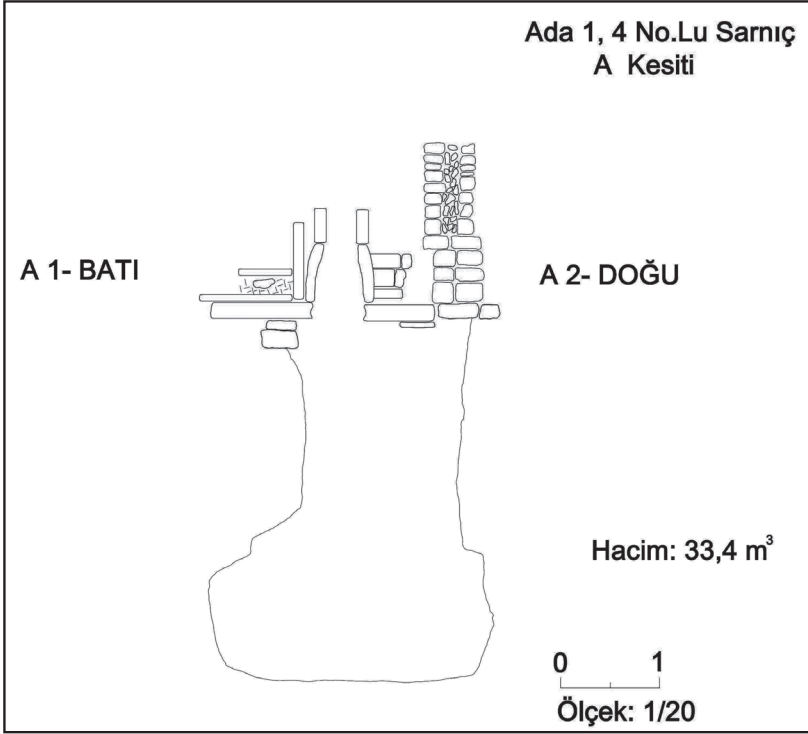
Çizim 3: Ada 1 sektörü, 4 No.lu sarnıç kesit çizimi.

4 No.lu Sarnıç: 14 No.lu mekânın güney köşesinin hemen dışında yer alan ve 33,4 m<sup>3</sup>lük bir hacme sahip olan sarnıcın bilezik taşı *in-situ* durumdadır (Çizim: 3). Sarnıç içerisinde gerçekleştirilen kazı çalışmasında ele geçirilen birkaç seramik parçasının (Hellenistik Dönem) haricinde buluntuların ağırlıklı olarak M.S. 3. yüzyıla tarihlendikleri tespit edilmiştir.

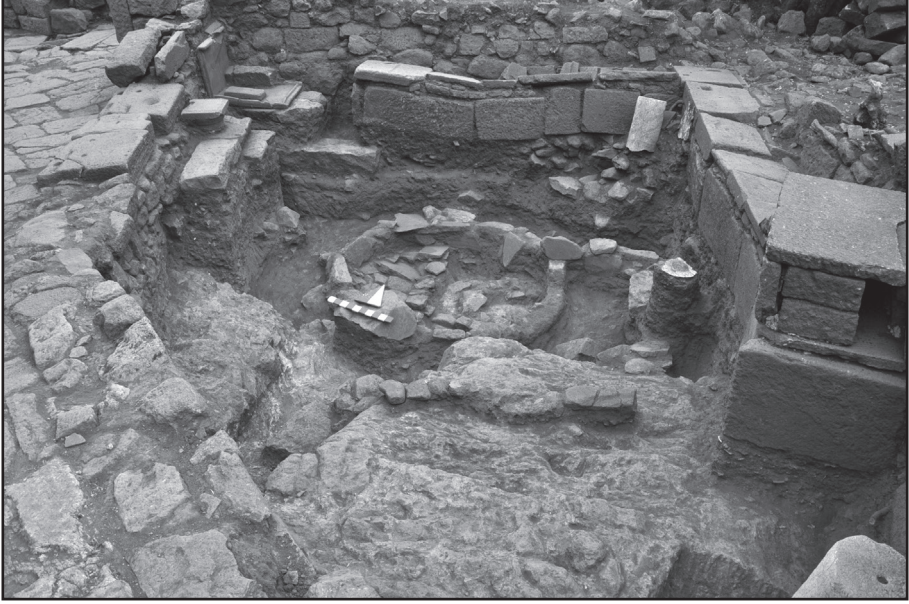
Resim 2: Ada 1 sektörü, 4 No.lu mekân, Arkaik tabakada açığa çıkartılan ve demirci ocağına ait olduğu düşünölen yuvarlak planlı mimari kalıntı.

Erken evreyi temsil eden alt kotlardaki tabakada, karbon ve kül kalıntı barındıran iki ayrı öbek ve bunların altında tek sıra taşla çevrili yuvarlak bir mimari oluşum (ocak ?) açığa çıkartılmıştır (Resim: 2). İki ayrı öbeğin bulunduğu seviyelerde, çeşitli boyutlarda demir cüruf ile yoğun miktarda demir kıymık kalıntıları tespit edilmiştir. Erken evre tabakada ele geçirilen seramik buluntuların neredeyse tümü M.Ö. 6. yüzyıl tarihlidir ve ağırlıklı olarak Aio-

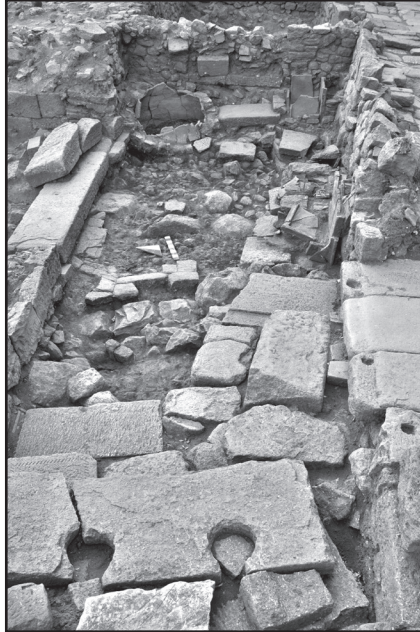
Resim 3: Ada 1 sektörü, *Latrina* (6 No.lu mekân).

*6 No.lu Mekân:* Agora Caddesi'nin kuzey kenarında yer alan mekân 7,16x2,20 /1,67 m. (batı duvar /doğu duvar) ölçülerindedir. Güney kapısı Agora Caddesi'ne açılırken, kuzey kapısı Ada 1 içerisinde yer alan avluya geçiş sağlamaktadır (Çizim: 1, 2). Mekân içerisindeki düzenlemeler, *latrina* olarak kullanıldığını göstermektedir (Resim: 3). M.S. 3. yüzyılın ikinci yarısına tarihlenen yapının altında daha erken döneme ait bir yapı yer almaktadır. Söz konusu erken yapı, ele geçirilen buluntular doğrultusunda M.Ö. 4. yüzyıla tarihlenen polygonal duvar örgüsüne sahiptir. Tabanı taş döşelidir ve kuzeydeki avlunun altına uzanmaktadır (Resim: 4). 4 No.lu mekân ve *latrina* altındaki erken döneme ait taban seviyelerinde görülen belirgin kot farkları, Ada 1 olarak isimlendirilen alanda Roma Döneminde geniş bir imar faaliyetinin uygulandığını göstermektedir. Bu esnada yoğun tesviye ve dolgu çalışmalarının da yürütüldüğü anlaşılmaktadır. *Latrinanın* kuzeyinde, merkezi bir avlu izlenimi veren taş döşeli bir alan yer almaktadır. Diğer taraftan, *latrinanın* kuzeyi ile 7 No.lu mekânın doğusu arasında kalan noktada bir sarnıç ya da farklı amaçlar için kullanılmış olabilecek rezerve bir alan açığa çıkartılmıştır.

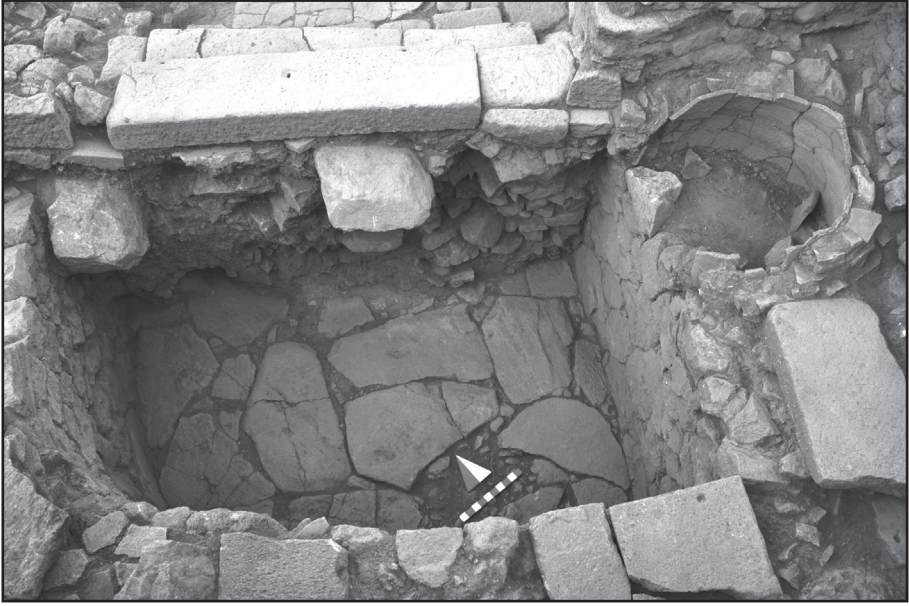
Resim 4: Ada 1 sektörü, *Latrina* altında yer alan ve M.Ö. 4. yüzyıla tarihlenen erken yapının açığa çıkartılan güneybatı kısmı.

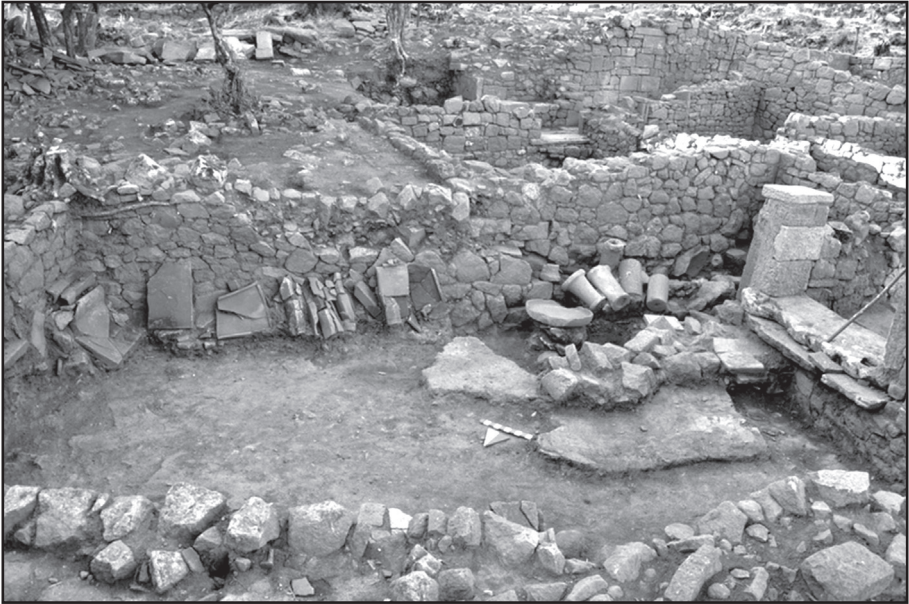
Resim 5: Ada 1 sektörü, 14 No.lu mekân, *stroter* ve *kalypter* istifleri ile endüstriyel üretim donanımlarının *in-situ* durumdaki mekânsal yayılımları.

14 No.lu Mekân: ddın kuzeyindeki avlunun kuzeydoğu kenarında yer alan 14 No.lu mekân asimetrik plandadır. 31,32 m<sup>2</sup> genişliğindeki mekânın duvar kalınlığı ortalama 50 cm.dir (Çizim: 1, 2). Mekâna giriş, biri kuzeydoğuda ve diğeri güneybatıda olmak üzere iki kapı üzerinden sağlanmaktadır. Kuzeydoğudaki kapı, Ada 1 sektöründeki diğerk bazı mekânlarda görüldüğü üzere son kullanım evresinde örülerek kullanıma kapatılmıştır. Mekânın yürüme düzlemi altında bir drenaj kanalı tespit edilmiştir. Ayrıca, güney köşedeki duvar içerisine kanal ile bağlantılı olan bir *amphora* parçasının yerleştirildiği anlaşılmıştır. Söz konusu parça, 4 No.lu sarnıçta biriken fazla suyun tahliyesinde künk görevi üstlenmektedir.

Mekân içerisinde, endüstriyel üretim organizasyonunu işaret eden çok sayıda *mortarium*<sup>5</sup>, *Olynthos/Thebes* tipi el değirmeni<sup>6</sup>, *molae hispaniensis*<sup>7</sup> tipi el değirmeni, havaneli ve eyer tipi el değirmenine ait parçalar ele geçirilmiştir (Resim: 5). İkincil kullanım amacıyla bir araya toplandığı anlaşılan donanımların son kullanımında ne tür hizmetler üstlendiği şu an için kesin değildir. Mekânın kuzeybatı ve güneydoğu kenarlarında istiflenmiş durumda pişmiş toprak *stroter* ve Korinth tipi *kalypter*<sup>8</sup> parçaları ele geçirilmiştir. Bunlar muhtemelen endüstriyel üretim organizasyonunun bir aşamasında kullanılmak üzere istiflenmişti. Mekân içinde, dört kez yenilenmiş olduğu anlaşılan sıkıştırılmış toprak taban oldukça sınırlı bir alanda tespit edilebilmiştir. Dolayısıyla, yoğun ya da ağır bir üretimin söz konusu taban düzleminde aşınma ve tahribata neden olduğu akla gelmektedir. Söz konusu farklı taban seviyelerinden ele geçirilen buluntuların tümü M.S. 3. yüzyıla tarihlenmektedir.

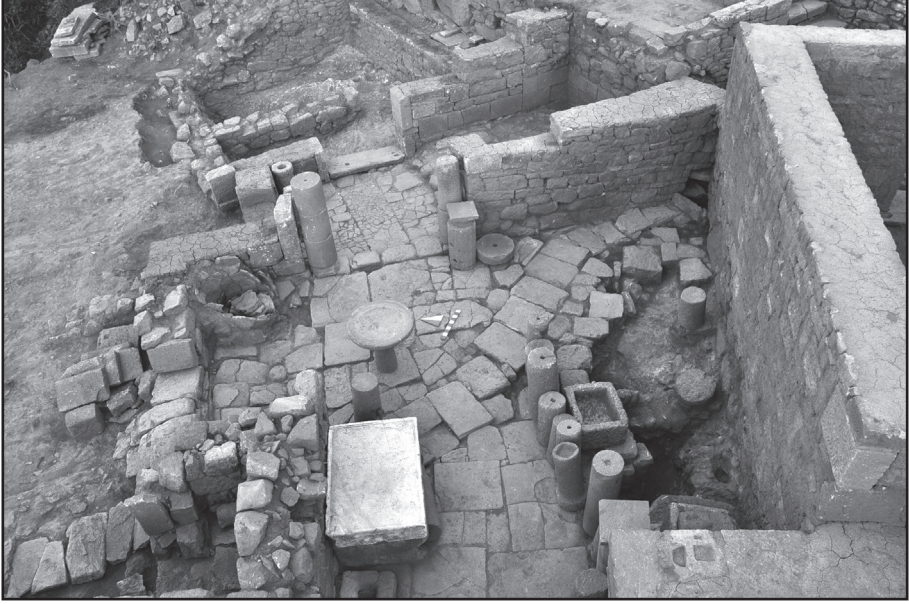
Resim 6: Ada 1 sektörü, 17 No.lu mekânın kazı çalışması sonrası durumu.

17 No.lu Mekân (Avlu) ve 5 No.lu Sarnıç: 4, 5, 7, 18 ve 20 No.lu mekânlar arasında kalan 17 No.lu mekân avlu olarak kullanılmıştır. Yaklaşık 25 m<sup>2</sup> genişliğindeki bu alana geçiş, 4 No.lu mekânın kuzeyinden Demirkapı yönüne ilerleyen cadde üzerinden bir merdiven vasıtasıyla sağlanmaktadır (Çizim: 1, 2). Merdivenin hemen doğusundaki noktada, karşılıklı olarak yerleştirilmiş aslan ayağı profilli iki adet devşirme taş bulunmaktadır. Taşların üzerinde mermer bir blok *in-situ* olarak ele geçirilmiştir. Tezgâh olabileceği düşünülen 75x110 cm. ölçülerindeki blok üst kenarlarında profile sahiptir.

Taş döşeli avlu üzerinde çok miktarda sütun tamburu, çeşitli düzenlerde sütun başlıkları, taş donanımlar ve üretim aşamasında sıvı biriktirme hizmeti gördüğü düşünülen yarım durumdaki bir *pithos*, alanın endüstriyel üretim organizasyonuna ev sahipliği yaptığını işaret etmektedir (Resim: 6). Avlunun güneybatısında açığa çıkartılan 5 No.lu sarnıca ait bilezik taşının altında bağlayıcı olarak "Vitruvius harcı" kullanılmıştır. Avluda ve sarnıç içerisinde yürütülen çalışmalarda ele geçirilen buluntular M.S. 3. yüzyıla tarihlenmektedir.

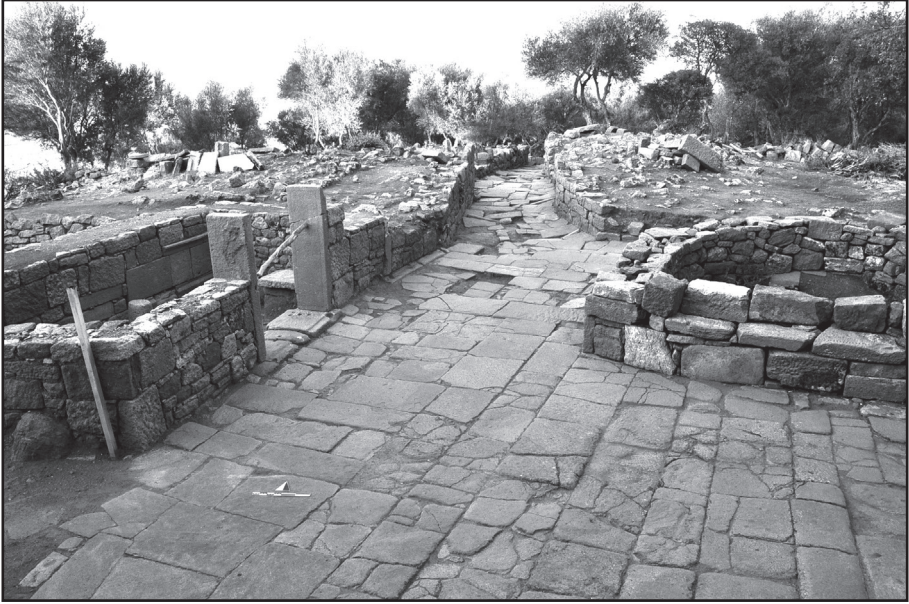
Resim 7: Ada 1 sektörü, Agora Caddesi üzerindeki kavşak noktası, 2 No.lu sarnıç çevresi ve çalışmalar sırasında açığa çıkartılan Doğu Caddesi.

*Doğu Caddesi:* Ada 1 sektörünün Agora Caddesi üzerindeki güneydoğu ucundan yani kavşak noktasından başlayıp kuzeydoğu yönünde ilerleyen taş döşeli güzergâh “Ada 1 Doğu Caddesi” olarak isimlendirilmiştir (Çizim: 1, 2). Diğer taraftan, 9 No.lu mekânın kuzeydoğu bitişiğindeki alan 22 No.lu mekân olarak isimlendirilmiştir. Agora Caddesi altında uzanan drenaj sistemi Doğu Caddesi yönünde bir kola ayrılmıştır. Ayrıca, kavşak noktasının 12 m. kuzeydoğusunda, caddeyi kuzeybatı-güneydoğu doğrultusunda kesen ve taş döşemenin üzerinden uzanan bir künk sırası tespit edilmiştir. Bu künk sırasının caddenin kuzey kenarını sınırlayan duvar içerisindeki künk ile olan bağlantısı, çatıdaki yağmur sularının drene ettiğini göstermektedir. Toplanan yağmur suları muhtemelen caddenin güneyinde kalan ve henüz kazılmayan alanda yer aldığı düşünülen bir sarnıca aktarılmaktaydı.

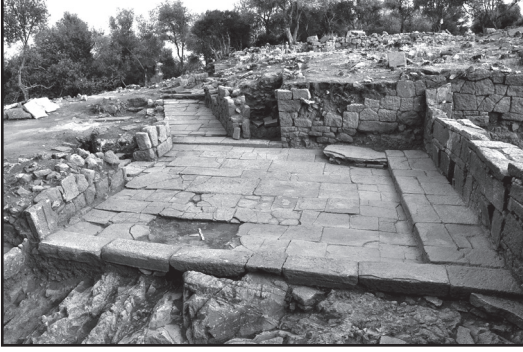
Resim 8: Ada 1 sektörü, Kuzey Avlu.

*Kuzey Avlu:* Ara sokağın kuzeybatısında, 1,50x6 m. ölçülerinde bir *proturiumu* andıran taş döşeli ikinci bir alan yer almaktadır (Çizim: 1, 2). Avlu ve güneydoğusundaki taş döşeli alanın, henüz kuzey ve doğu kısımları açığa çıkartılmamış bir yapıya ait olabileceği de düşünülmektedir. Avlunun doğusunda, ağız kısmını örten plaka taşlardan ve bilezik taşından yoksun durumda bir sarnıç açığa çıkartılmış ve “3 No.lu sarnıç” olarak isimlendirilmiştir. Avlunun güney kenarında yer alan eşik, alana sonradan ilave edilmiş olan 24 No.lu mekâna aittir.

5x5,30 m. ölçülerindeki avlunun dört kenarındaki toplam altı adet mekânın her biri avluya açılmaktadır. Üç kenarında 8-16 cm. yüksekliğinde, subasman olarak hizmet eden taş kademeler yer almaktadır (Resim: 8). Avlunun batı köşesindeki taş kademenin altında, muhtemelen sarnıç ağızına uzanan bir oluk tespit edilmiştir. Bu durum, avlunun bu kısmında *compluviumu* andıran bir yapılanmanın olabileceğini akla getirmektedir. Avluda biriken fazla yağmur suyu, güneybatı duvarı üzerinde yer alan bir tahliye deliği sayesinde 25 No.lu mekân içerisindeki 6 No.lu sarnıca drene edilmektedir.

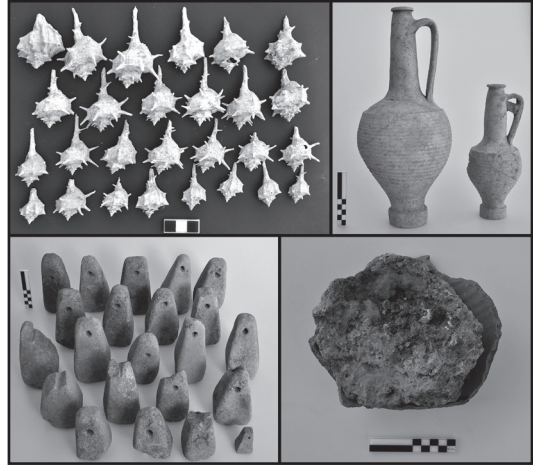
Resim 9: Ada 1 sektörü, 6 No.lu sarnıç /çöp çukuru, endüstriyel üretimi işaret eden buluntu grubundan örnekler.

aynı formda fakat farklı boyutlardaki ölçü kapları ile seramik parçasına yapışık durumdaki büyük boyutlu bir adet demir cüruf diğer önemli veriler arasındadır (Resim: 9). Tarihlenebilir buluntular ağırlıklı olarak M.S. 3. yüzyılın üçüncü çeyreğini işaret etmektedir.

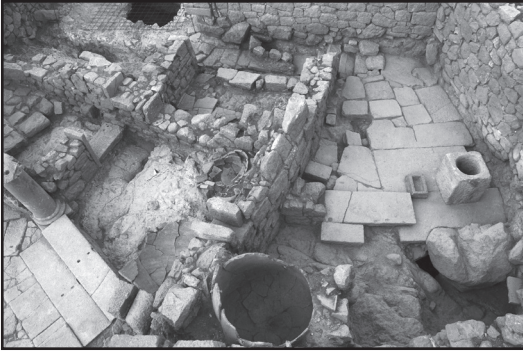
Resim 10: Ada 1 sektörü, 26 ve 27 No.lu mekanlar ile antre kısmı.

Mekanın güney bitişiğindeki alan, batısındaki avluya açılan bir antre (*prothyrium*) işlevi görmektedir (Resim: 10). 2,66x2,44 m. ölçülerindeki alanda yürütülen çalışmalarda biri doğuda diğeri batıda olmak üzere iki adet *pithos in-situ* durumda açığa çıkartılmıştır. Batıdaki *pithos* yatık pozisyonda ve tekne işlevi görecektir şekilde yerleştirilmiş olup, doğuda olan ikinci *pithos* dikey olarak yerleştirilmiştir. Doğudaki *pithosun* dip kısmında *kalypter* parçasından yapılan bir akıtacak yer almaktadır. *Pithoslar* içerisinde ele geçirilen seramik buluntular, alandaki taban seviyesi buluntularına paralel olarak M.S. 3. yüzyılın ikinci yarısına tarihlenmektedir. *Pithosların* güney bitişiğindeki duvarda ters *trilithon* şeklinde bir açıklık bulunmaktadır. Söz konusu açıklık, baskı kololu bir prese ait baskı kolu yuvalarını anımsatmaktadır. Alandaki *pithoslar* da dikkate alındığında, burada yağ çıkarma işlemi gibi bir endüstriyel üretimin varlığı akla gelmektedir.

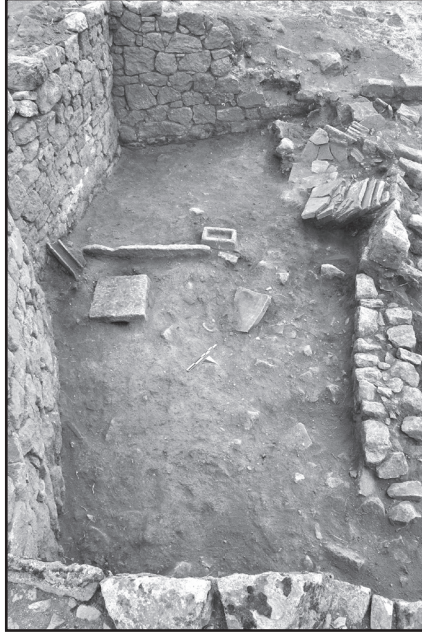
Resim 11: Ada 1 sektörü, 27 No.lu mekân, duvara yaslanacak şekilde istiflenmiş olan stroterler.

27 No.lu Mekân: 26 No.lu mekâna bağlı antrenin güney bitişiğinde yer alan 27 No.lu mekân 5,68x3,04 m. ölçülerindedir (Çizim: 1, 2). Batı köşede *in-situ* durumda bir *pithos* ile *pithosun* kuzeydoğusunda duvara yaslanarak istiflenmiş *stroterler* açığa çıkartılmıştır (Resim: 11). Taş döşeli bir yürüme düzlemine sahip olan mekânın son kullanımı M.S. 3. yüzyıla tarihlenmektedir. Diğer

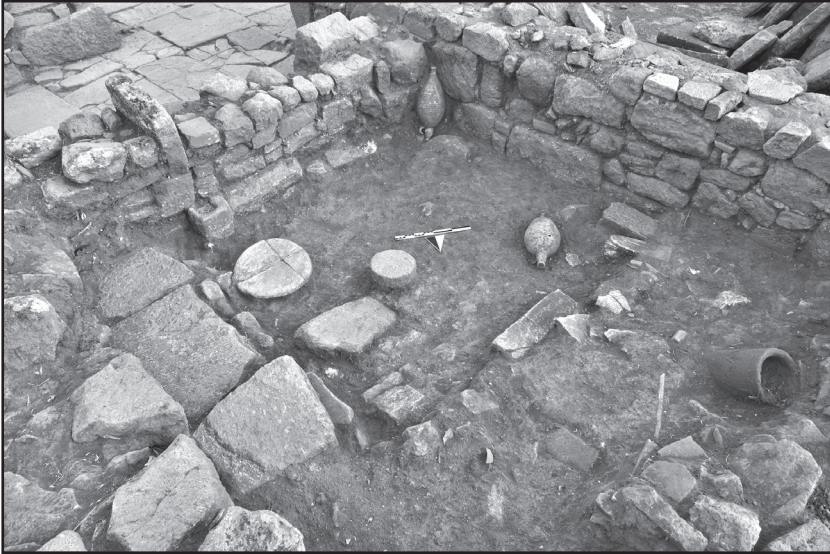
Resim 12: Ada 1 sektörü, 28 No.lu mekân, son kullanım evresine ait yürüme düzlemi ve *in-situ* durumdaki buluntular ile doğu duvar boyunca uzanan platform.
