ktüel Arkeoloji

Kasım - Aralık 2018 / 66 / 18 TL / Kıbrıs 20 TL

Aigai Tiyatrosunun Vomitorium'u Gün Işığına Çıktı

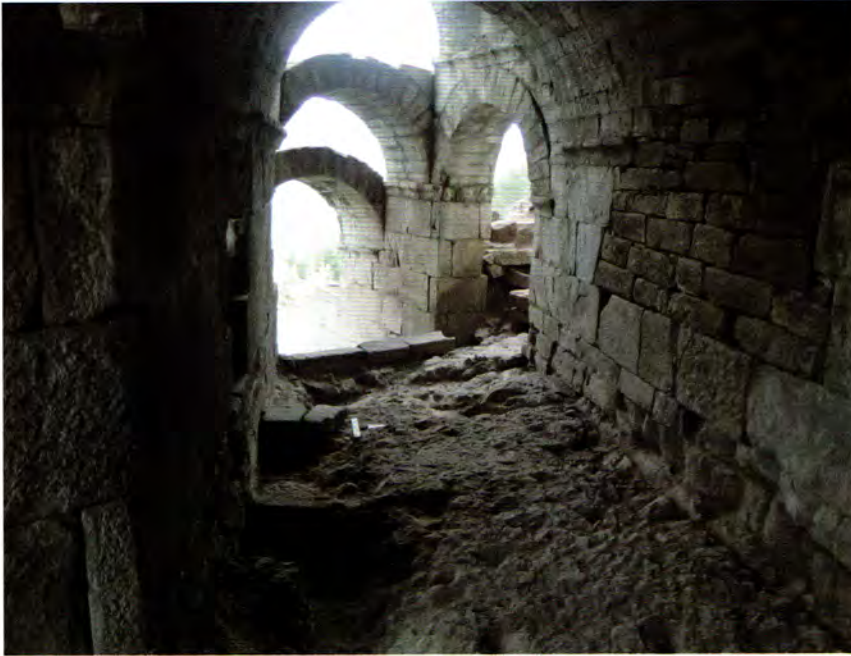
Vomitorium'dan dışarıya bakış. ©Aigai Kazı Arşivi

Vomitorium, tiyatronun doğusunda bulunan antik yoldan gelen seyircileri tiyatronun içerisine ulaştırmak için inşa edilmiş tonozlu bir koridordur. Aigai Vomitorium'u yaklaşık 6.600 seyirci kapasiteli tiyatronun dolması ve boşalması esnasında hız ve konfor açısından halk için büyük bir kolaylık sağlamış olmalıdır.

Vomitorium yapısı birbirine bağlı iki koridordan oluşmaktadır. Kuzeyde bulunan koridor tiyatroda seyircilerin oturduğu bölüme (*cavea*); güneyde bulunan ana koridor ise tiyatronun orkestrasında bulunan soylu seyirciler için ayrılmış özel koltuklara (*prohedria*) ulaştırmaktadır.

Vomitorium'un aydınlatılması farklı yüksekliklerde ve farklı boyutlarda 2 adet pencere ile sağlanmıştır. Yapı içerisinde yağmur suyunun tahliyesi için anakaya üzerine oyulmuş bir kanal sistemi görülmektedir. Bu kanallar sayesinde yapıya zarar verebilecek ya da koridor içerisinde seyirciler için sorun yaratabilecek yağmur suyu tahliye edilebilmekteydi. Vomitorium'un *prohedriaya* ulaşan koridorunun batı ucunda, seyircileri tiyatro seviyesine indirebilmek için yapılmış olan 14 basamak da kazılar sonucunda açığa çıkarılmıştır. Kuzeyde bulunan koridorun tonozu günümüze ulaşmamıştır. R. Bohn ve C. Schuchhardt'ın 1880'li yıllarda yaptığı çalışmada tonozun belgelenmiş olması, tahribatın bu tarihlerden sonra gerçekleştiğini göstermektedir.

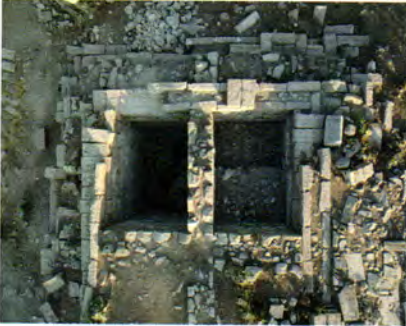
Athene Tapınağı. ©Aigai Kazı Arşivi

Kutsal Alan'ın batı ucunda yer alan Athena Tapınağı yüksek bir podyum

üzerinde yükseliyor. Dor düzenindeki tapınak *templum in antis* plana sahiptir ve girişi doğu kenarda yer almaktadır. Tapınağın *naos* temelinin dört eşit parçaya bölünmesi Pergamon Zeus Altarı'nda görülen ızgara planlı temel sistemini anımsatmaktadır. Alt yapı sistemini desteklemek için tapınak temeli ile podyum duvarları arasında birbirlerine paralel duvarlar yerleştirilmiştir. Bu duvarlar,

yapıya ait yükü taşıyacak şekilde güçlendirilmiş bir temel kasnağı yaratmıştır.
