**42. Uluslararası Kazı, Araştırma ve
Arkeometri Sempozyumu**

AİGAI 2021 YILI ÇALIŞMALARI

Aigai antik kentinde 2021 sezonunda, Athena Kutsal Alanı'nda, Athena Caddesi'nde ve Aşağı Agora'da kazı çalışmaları gerçekleştirilmiştir. Arazi çalışmalarının diğer ayağını belgeleme, çevre düzenleme, bakım ve onarım çalışmaları oluşturmuştur. Ayrıca kazı evi laboratuvarı ile eser deposunda belgeleme ve yayım çalışmaları sürdürülmüştür. Bu çalışmalara ek olarak, arazide ve kazı evinde çeşitli restorasyon ve konservasyon çalışmaları gerçekleştirilmiştir. 2021 yılında hazırlık çalışmaları gerçekleşen Aigai ile ilgili Türkçe ve İngilizce birer arkeolojik rehber kitap, 2022 yılında yayımlanmıştır¹.

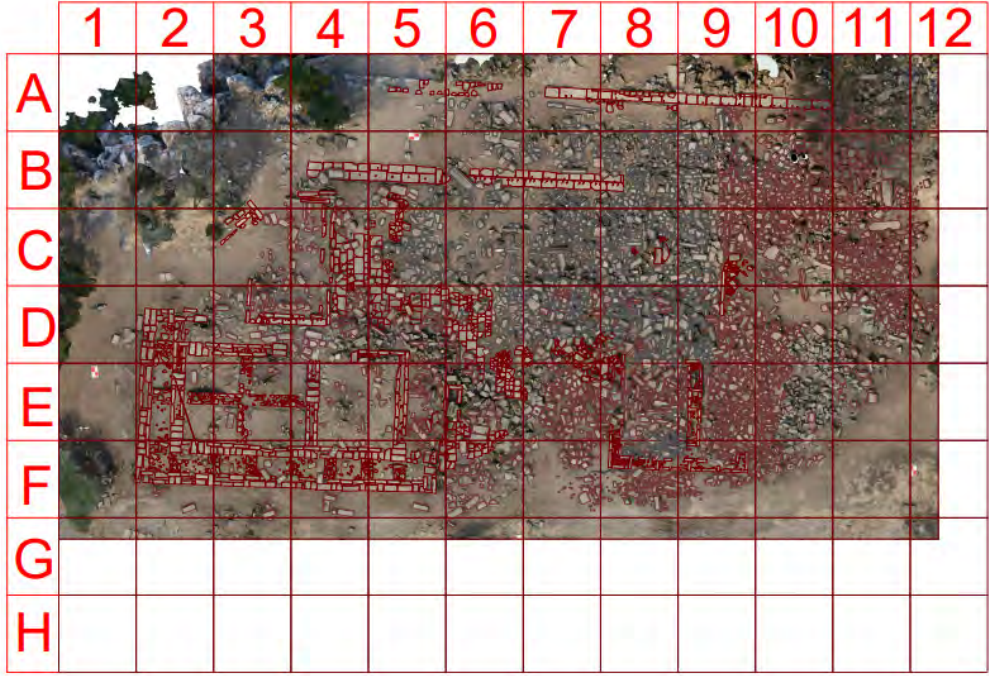
Çizim 1: Athena Kutsal Alanı, karelajı.

Kutsal alan, çalışmalar için 5x5 metrelik karelere ayrılmıştır (Çizim: 1). 2021 yılı çalışmalarında Athena Tapınağı'nın yakın çevresini açmak hedeflendiğinden, yıl içindeki çalışmalar B3, B4, B5, B6, B7, C3, C4, C5, C6, C7, D3, D4, D5, D6, D7, E5, E6, E7 ve E8 karelerinde gerçekleştirilmiştir. Karelerdeki enkazın içerisinde yer alan profilli blokların tamamına bir envanter numarası verilmiş, bloklar konumlarında fotoğraflanıp koordinatları alındıktan sonra arazide belirlenen uygun bir alana, ait oldukları kareye ait bir bölüme taşınmış ve üzer-

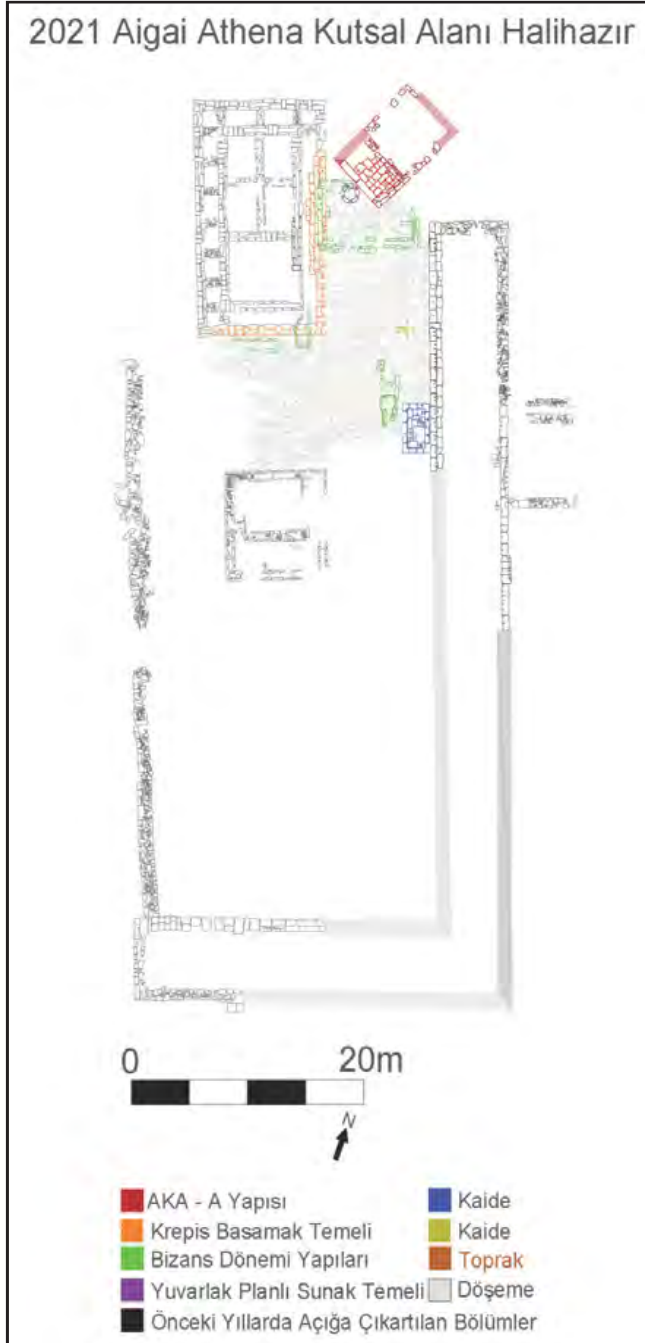
Çizim 2: Athena Kutsal Alanı, plan çizimi.

Çalışmalar sonucunda Athena Tapınağı'nın kuzey cephesi ve basamakları, doğu cephesi, 2 adet anıt temeli, 1 adet yuvarlak sunak temeli, 1 adet *templum in antis* yapının temeli ve kutsal alanın mimari blokları ile yapılmış geç döneme ait bir Bizans mekânı açığa çıkarılmıştır (Çizim: 2).

Kutsal alan içerisinde devam eden çalışmalar sırasında, tapınağın kuzeydoğusu köşesinde 2 adet ve tapınakın yaklaşık 5 m. kuzeydoğusunda 1 adet küçük hazne tespit edilmiştir. Dikdörtgen planlı bu hazneler, dikey olarak konumlandırılmış tek sıra blok taşlar ile inşa edilmiştir (Çizim: 2). Bu hazneler Bizanslılar tarafından, M.S. 12-13. yüzyıllarda, yapılmış olmalıdır. Tapınağın kuzeydoğu köşesinde bulunan iki haznenin inşası için, haznelerin olduğu bölümde, Tapınağın kuzey ve doğu basamakları tahrip edilmiş, tapınağın temel duvarı sınır olarak kullanılmıştır (Resim: 4). Bu haznelerin işlevleri hakkında henüz net bir kaniye varılamamış olsa da buldukları bölgedeki toprak oldukça küllü ve siyah yapıdadır. Bizanslıların devşirme, hurdacılık ve kireç üretimi işlemleriyle ilişkili oldukları düşünülebilir. Üçüncü hazne ise *stoan*'ın kuzey kanadının hemen önündedir (Çizim: 2). Söz konusu haznenin belgelenecek kaldırılmasının ardından *stoa* ile arasındaki bölümde, enkaz altında dikdörtgen planlı bir temel tespit edilmiştir (Çizim: 2, Resim: 5). Temel içinin taş örgü ile doldurulmuş olması üzerinde mermer bir heykel grubu gibi ağır bir anıt olabileceğini düşündürmektedir. 4x2 m. ölçülerindeki temelin taşları birbirine kenetler ile bağlanmıştır ve taşlar üzerinde Antik Yunan alfabesinden "Z", "Ξ" ve "O" harfleri bulunmaktadır. Bunlar yan yana gelecek blokları belirten taşı işaretleri olmalıdır. Diğer bir anıt temeli ise Athena Tapınağı ile *stoan*'ın kuzey kanadı arasında yer almaktadır (Çizim: 2, Resim: 5). Kare planlı bu temelin ölçüleri 1,62x1,68 m.dir. Bu iki temelin üstündeki anıtlara ilişkin herhangi bir buluntu ele geçirileme-

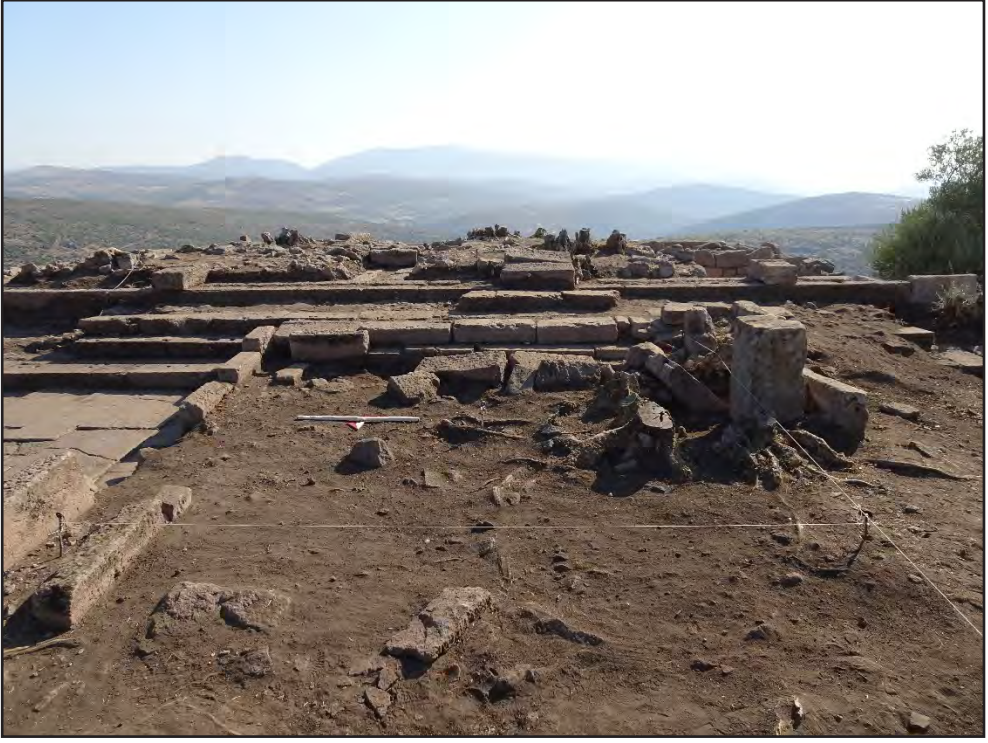
Resim 1: Athena Kutsal Alanı - 1 No.lu Bizans Mekânı, çalışma öncesi görünüm.

B3, B4, C3, C4, D3 ve D4 karelerinde yürütülen çalışmalarda, taş enkaz içerisinde geç tarihli olduğu anlaşılan duvarlara rastlanmıştır. Bu duvarlar, M.S. 12-13. yüzyıllara tarihlenen bir mekâna aittir. Kutsal alanda benzeri birçok Bizans Dönemi mekânı bulunduğundan bu yapıya “AKA – 1 No.lu Bizans Mekânı” adı verilmiştir (Çizim: 2, Resim: 1). Mekân, kutsal alanın kuzeybatı köşesinde, tapınağın hemen kuzeyinde ve kuzey *stoanın* batı ucunun bitişiğinde yer almaktadır. Mekânın duvarlarının korunmuş alt seviyesi kutsal alandaki erken yapılara ait mimari blokların dikey şekilde konumlandırılmasıyla oluşturulmuştur. Mekânın kuzey ve batı duvarlarının sadece yarısı korunmuştur. Mekânın dıştan dışa ölçüleri, kuzey-güney doğrultusunda 8,65 m. doğu-batı doğrultusunda 5,40 m.dir. İç genişliği 3,80x7,25 m. ve korunmuş duvar yükseklikleri 70-90 cm. arasındadır.

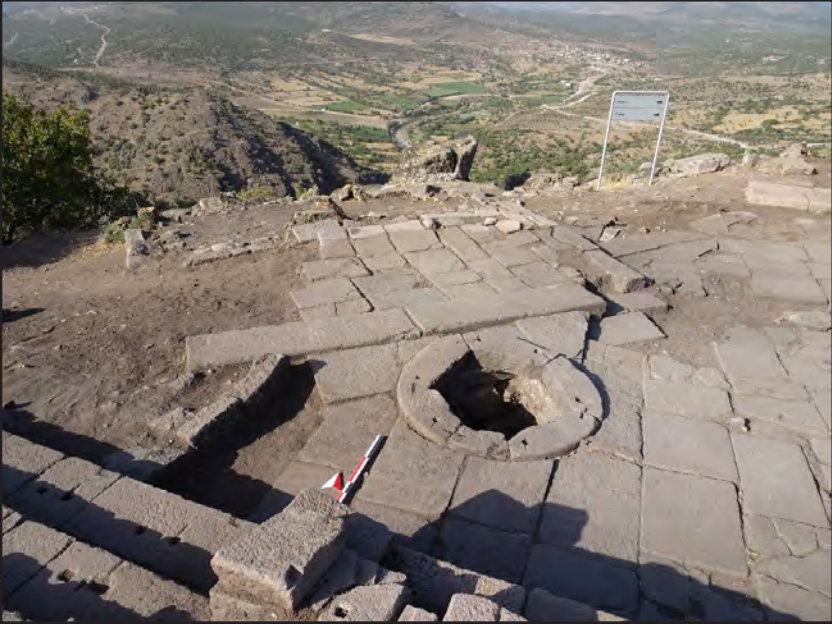
Resim 3: AKA-A Yapısı ve önündeki yuvarlak planlı sunak temeli.

1 No.lu Bizans Mekânı'nın kazısının sonlanmasıyla duvar taşları belgelenecek taş istifine kaldırılmıştır ve Athena Tapınağı'nın kuzey basamakları açığa çıkarılmıştır (Resim: 4). Tapınağın hemen kuzeyinde, 1 No.lu Bizans Mekânı'nın batı duvarı altında 1,60 m. çapında yuvarlak planlı bir taş temel tespit edilmiştir. "AKA – Yuvarlak Yapı" olarak isimlendirilen bu temelin ortası boştur ve altında toprak dolgu vardır. Dolgusunun bir bölümü kazılmış ve dar alanda anakayaya ulaşamadığı için bu alandaki çalışma sonlandırılmıştır. Buradaki çalışmalar AKA – Yuvarlak Yapı'nın mermer heykel gibi ağır bir anıtın temeli veya bir sarnıç ağız olmadığını, yuvarlak planlı bir sunak yapısı olabileceğini göstermektedir (Çizim: 2, Resim: 3). AKA – Yuvarlak Yapı'nın hemen batısında *templum in antis* planlı bir yapının kalıntıları açığa çıkarılmıştır. Bu yapı "AKA–A Yapısı" olarak isimlendirilmiştir (Çizim: 2, Resim: 3). Yapı 2,87x4,42 m. ölçülerinde bir ön mekâna ve 5,29x4,42 m. ölçülerinde bir arka mekâna sahiptir. Kutsal alanda yer alması ve plan özellikleri ile *templum in antis* planlı bir tapınak olarak değerlendirilmesi olasıdır. Ön oda (*pronaos?*) taş döşelidir. Arka odada (*naos?*) ise taş döşeme görünmemektedir. Bu mekânın taş döşemesi, arazinin eğiminden dolayı korunmamış olabilir. AKA–A Yapısı ile AKA–Yuvarlak Yapı'nın ilişkili olduğu açıktır. AKA–Yuvarlak Yapı, AKA–A Yapısı için yapılmış sunağın temeli olarak değerlendirilebilir.

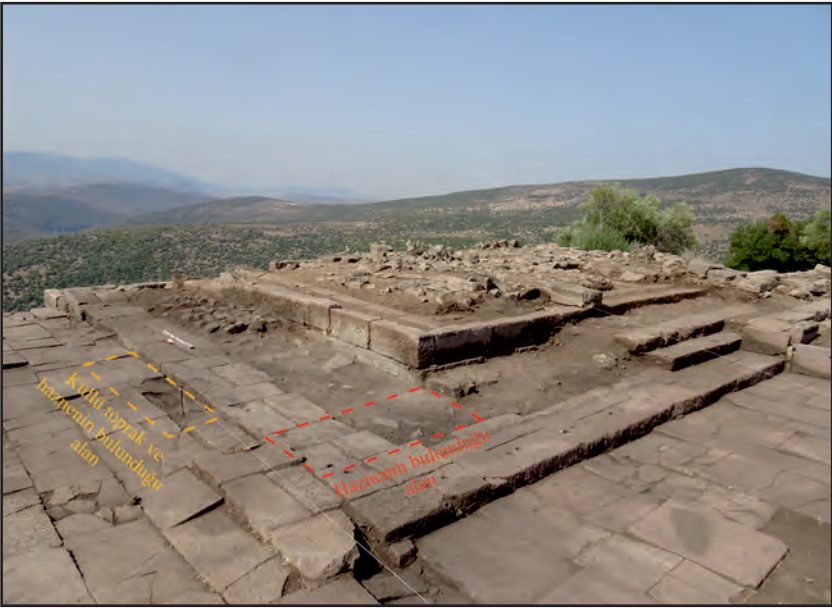
Resim 4: Athena Tapınağı'nın tahrip edilen kuzey ve doğu cepheleri, haznelerin bulunduğu alanlar ve küllü toprak yapısı.

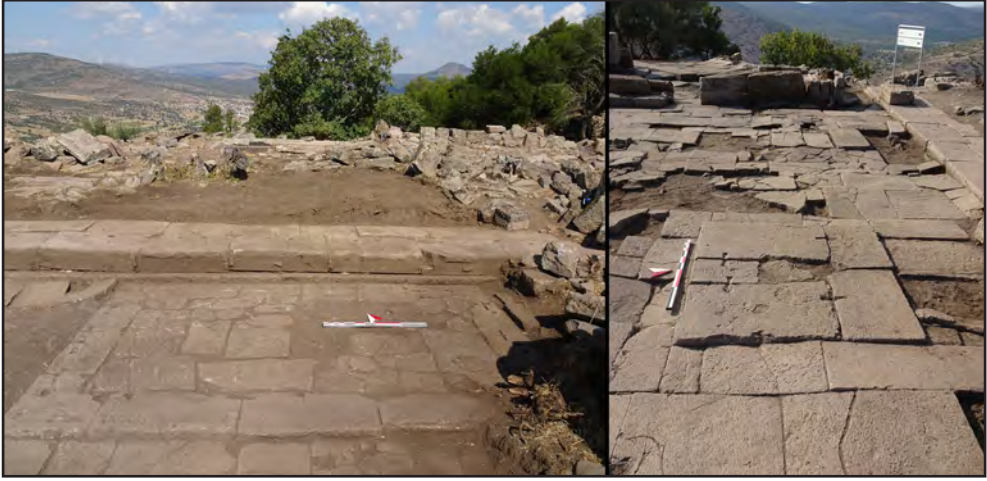
Resim 5: AKA, dikdörtgen ve kare planlı anıt temelleri.

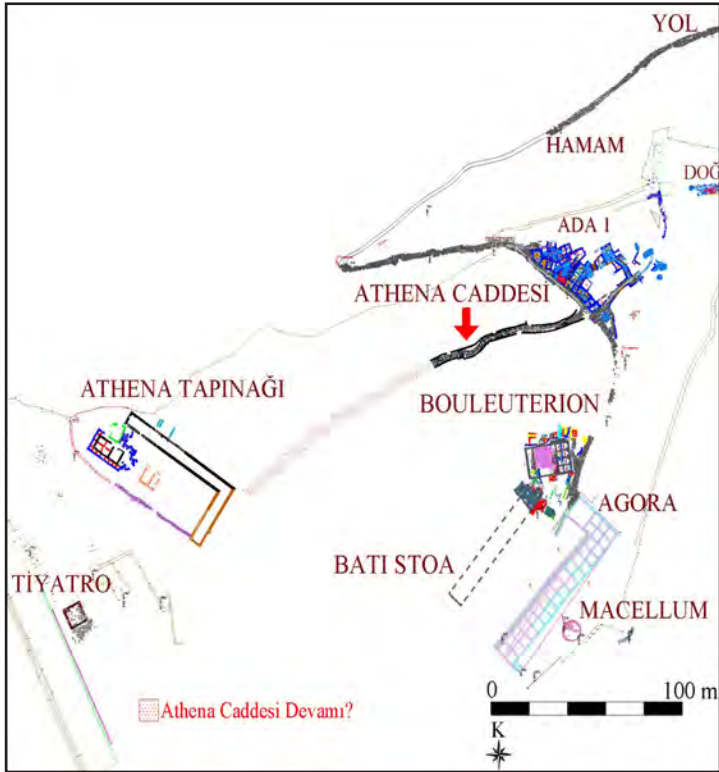
Çizim 3: Athena Caddesi, güncel planı.

Aigai'da sürdürülen arkeolojik çalışmaların önemli bir bölümünü antik yolların açığa çıkartılması oluşturmaktadır. Taş döşeli antik yolların açığa çıkartılmasına ilişkin çalışmalar 2021 kazı sezonunda da sürdürülmüştür (Çizim: 3). 2017 ve 2020 yıllarında kazı çalışmaları gerçekleştirilen ama tamamlanamayan Athena Caddesi'nde bu yıl da kazılar yürütülmüştür. Bu çalışmalar sonucunda kentin ulaşım ağı, kent planlaması ve yollara cephesi olan yapılar hakkında bilimsel veriye ulaşılmış hedeflenmektedir. Diğer yandan hem iki bin yıldan daha eski etkileyici yollar kullanılarak turistik gezi rotası oluşturulacak hem de Athena Kutsal Alanı'ndaki yapıların konservasyon/restorasyon projeleri için uygun lojistik koşullar sağlanacaktır.

Yol, Ada 1'deki 9 No.lu Mekân'ın güney duvarının karşısından başlayarak kavisli bir şekilde güneybatıya, kent akropolisine doğru tırmanmaktadır. Yolun her iki yanında da yapılara ait duvar örgüleri ve kapı girişleri geçen kazı sezonunda olduğu gibi, bu sezonda da tespit edilmiştir. Bu sezonki çalışmalar sonucunda yolun 35 metresi, toplamda da 85 metresi açığa çıkartılmıştır. Yolun ortalama genişliği 2,50 metre olarak ölçülmüştür.

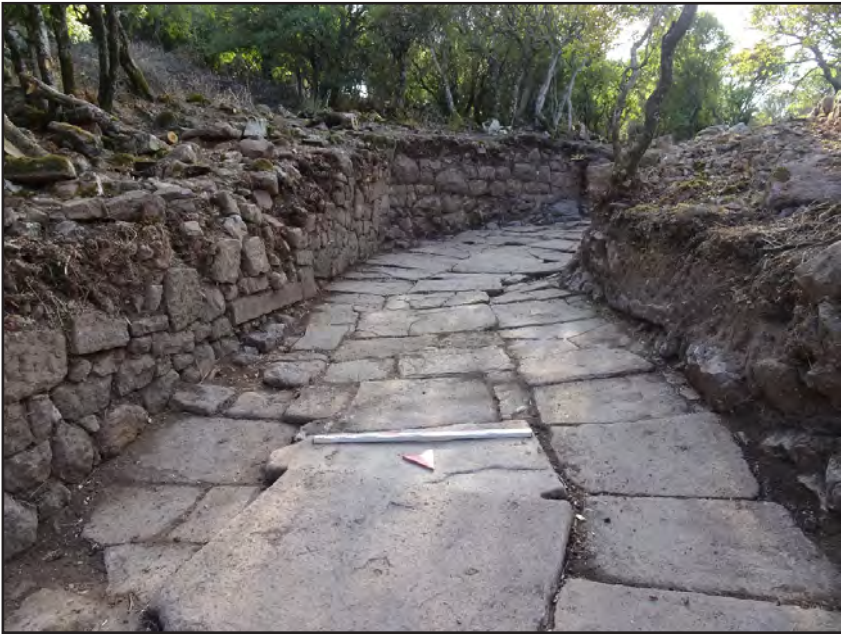
Resim 7: Athena Caddesi'ndeki yolun batıya döndüğü kısım.

Yolun 66. metresinde, yol aksının bir miktar batıya doğru kıvrıldığı tespit edilmiştir (Resim: 7). Bu kavisten yaklaşık 4 m. sonra yolun güneyindeki mekânın duvarı dışında bir destek duvarı tespit edilmiştir. Bu duvarın hemen karşısında, yolun kuzey sınırını oluşturan mekânın duvar enkazında 1,58 m. yüksekliğinde bir kapı sövesi açığa çıkartılmıştır (Resim: 8).

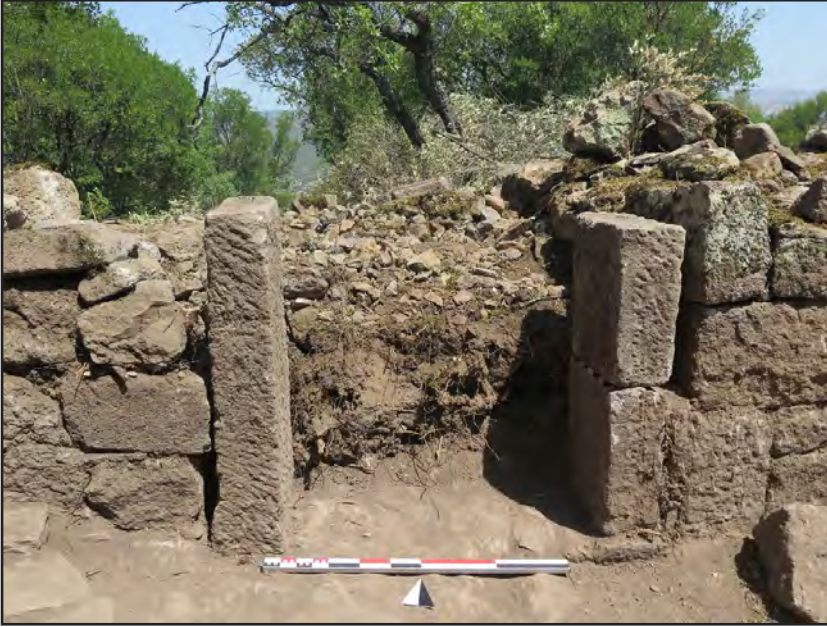
Resim 8: Athena Caddesi'nde açığa çıkartılan mekân kapısı.

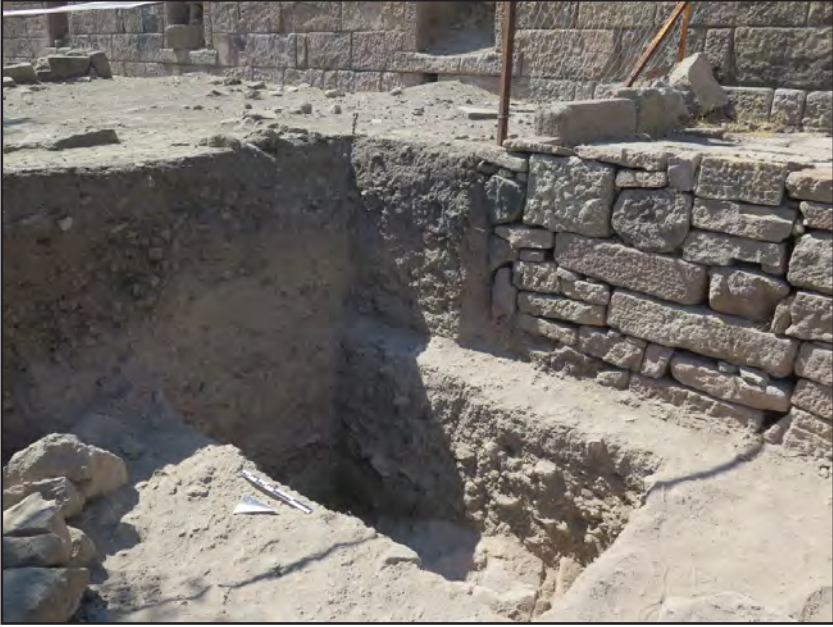
Resim 10: Aşağı Agora, sondaj.

kürenen (veya alan dolarken akan) farklı toprak ögeleri bu çizgileri oluşturmuş olmalıdır. Kesitte, verev olarak batıdan doğuya doğru alçalan (üst kot batıda 355,72 m. doğuda 355,64 m.) bir hattın altında, c. 355,52 m. kotuna kadar inen dolgu ise, üst seviyeden farklı şekilde gevşektir. Bu dolgunun içinde ince ve orta incelikte kum, küçük taşçık, küçük yuvarlaklaşmış taşlar, su yumuşakçası (tatlı su?) ve az miktarda kil bulunmaktadır. Bu tabakada ayrıca dereden getirilen kum ve taşçıkları da içeren bir kireç harca ait tahrip olmuş parçalar belirlenmiştir. Yaklaşık 355,52 m. kotuna oturan büyük ve orta boy taşlardan oluşmuş duvar benzeri bir sıra, çalışılan alanın güneyinden itibaren kesitten çıkarak 2010'da kazılmış alana doğru uzanmaktadır (Resim: 10). Bu taş sırasının, açmanın doğusundaki arkaik duvara ait bir enkaz olma ihtimali kuvvetlidir. Kesitin en altındaki birkaç cm.lik dolguda ise 355,48/355,35 m. kotundan itibaren daha sıkı ve killi bir yapı gözlenmektedir. Bu kotlardan daha aşağıda kalan seviyelerde derinleşmek için, kısmen 2010 yılında kazılmış kısmen de bu sezon kazılmış bölümün altına denk düşen bir alan belirlenmiştir. Söz konusu alan kısa kenarı açmanın güney kesitine denk düşen 120x200 cm.lik bir dikdörtgen şeklindedir. Bu alandaki sondaj çalışması sonucunda anakayaya kadar inilmiştir (Resim: 11).

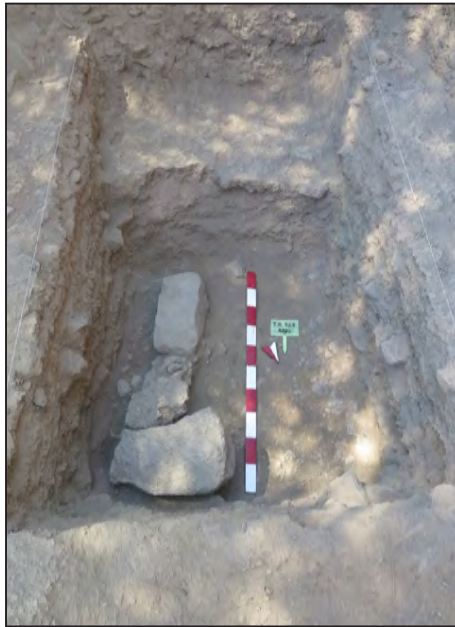
Resim 11: Aşağı Agora, sondaj içindeki olası erken mimari kalıntıları.

Sondajın güney bölümünde 355,17/355,16 m. üst kotuna sahip, yaklaşık 6 cm. kalınlığında sert bir kil tabakası vardır. Sondajın doğusunda, aynı hat üstündeki iki büyük taş ve aralarını dolduran harçtan oluşan, duvar benzeri bir yapı belirlenmiştir (Resim: 11). Kuzeydeki taşın üst kotu, 355,11 m. güneydeki taşın üst kotu, 354,94 m. harçlı bölümün üst kotu, 354,95 m.dir. Bu sıra yaklaşık 354,78 m. kotuna oturmuştur. Bu duvar benzeri yapıyla yakın bir seviyede; sondajın güney, doğu ve kuzey bölümlerinde 354,98/354,80 m. üst kotunda, 4-5 cm. kalınlığında harç tabakası parçaları belirlenmiştir. Sondajın ortasında ve kuzeybatısındaki alanda harç tabakasının *in-situ* olarak bulunmamış olması bu alanın ya daha geç bir dönemde tahrip edildiğini ya da bu alandaki harç tabakasının bilinçli olarak (en azından günümüze sağlam ulaşacak sağlamlıkta) oluşturulmamış olduğunu göstermektedir. Duvar benzeri yapı ve harç tabakalarının, Aşağı Agora'daki erken bir yapıya ait temele veya duvara ait olma ihtimali vardır. Ancak sondaj yapılan alanın darlığı sebebiyle, bu durumu kesinleştirmek mümkün olmamıştır. Daha düşük bir ihtimalle bu harçlı alanın bir inşaat sırasında atılmış ya da kullanılmış harca ait kalıntı olması da mümkündür. 2010 açma kesiti ve sondajda üst kotlardan itibaren dağınık halde belirlenen benzer nitelikteki harç parçaları, kesitin doğu bölümündeki moloz dolu çukur, demir çürüfları, siyah tabaka gibi bulgular birlikte değerlendirildiğinde; Aşağı Agora dolgusunun altında erken bir mimari yapılanma olduğu, bu mimarinin Agora binası inşaatı ve/veya Aşağı Agora'nın düzenlenmesi sırasında tahrip edildiği ve Aşağı Agora dolgusunun içinde inşaat faaliyetlerine ait kanıtlar olduğu söylenebilir.

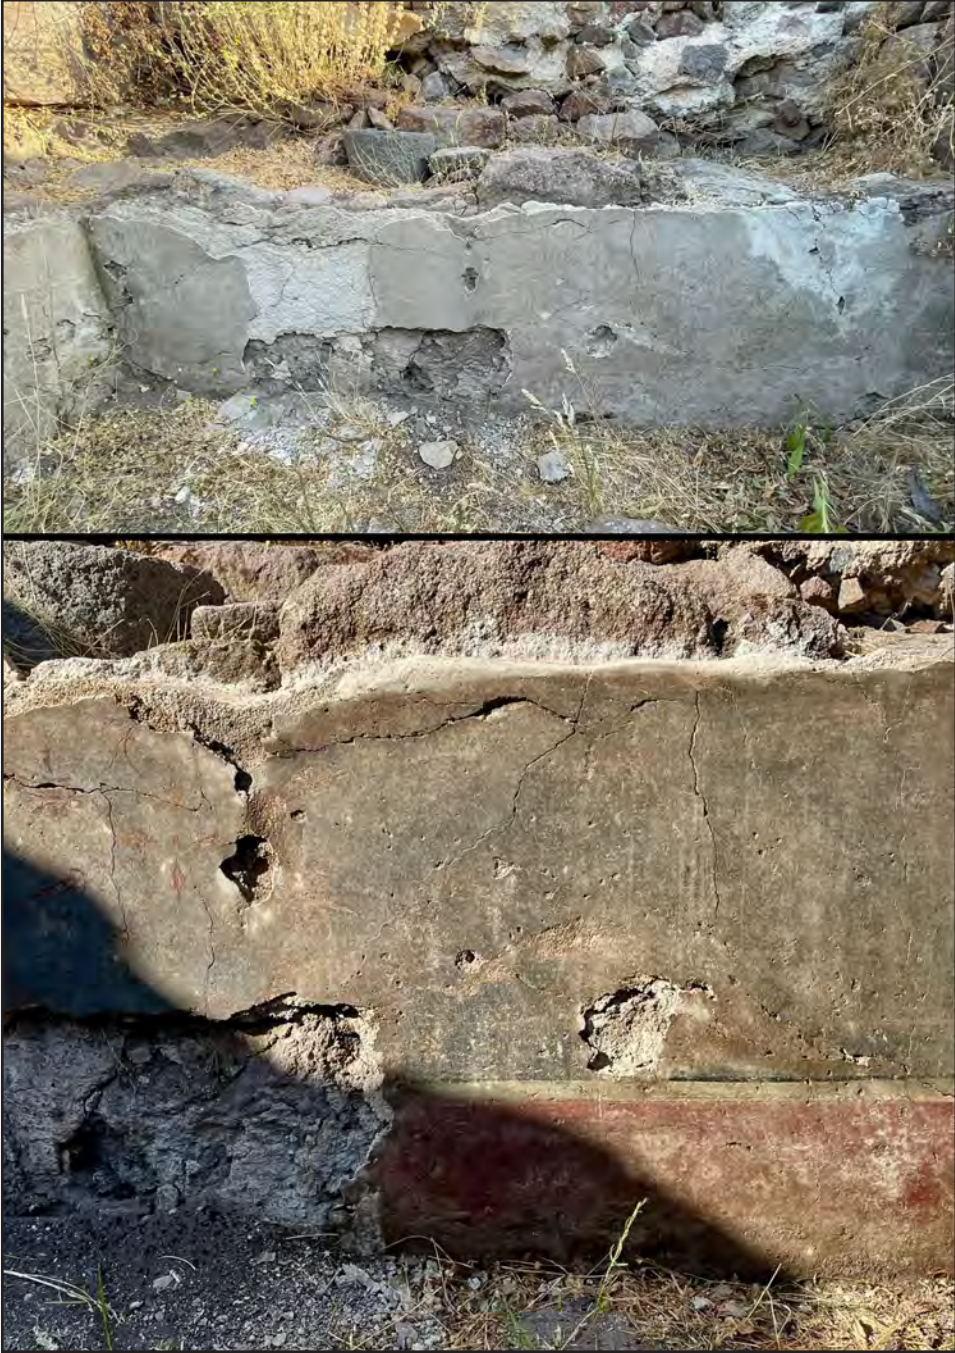
Resim 12: Demirkapı, 5 No.lu Mekân'da yer alan boyalı duvar sıvası, çalışma öncesi ve sonrası durum.

2021 yılında eser ve yapılar zerinde temizlik, koruma ve restorasyon alıřmaları srdrlmřtir. Bu kapsamda, 2018 yılında aıđa ıkarılarak zeri geici atı ile rtlmř Demirkapı 5 No.lu Mekn'daki boyalı duvar sıvasının temizlik ve koruma alıřması gerekleřtirilmiřtir (Resim: 12).
