31.
KAZI SONUÇLARI
TOPLANTISI
2. CİLT

AİGAI 2007-2008

BOULEUTERİON (HALK MECLİSİ BİNASI) KAZISI

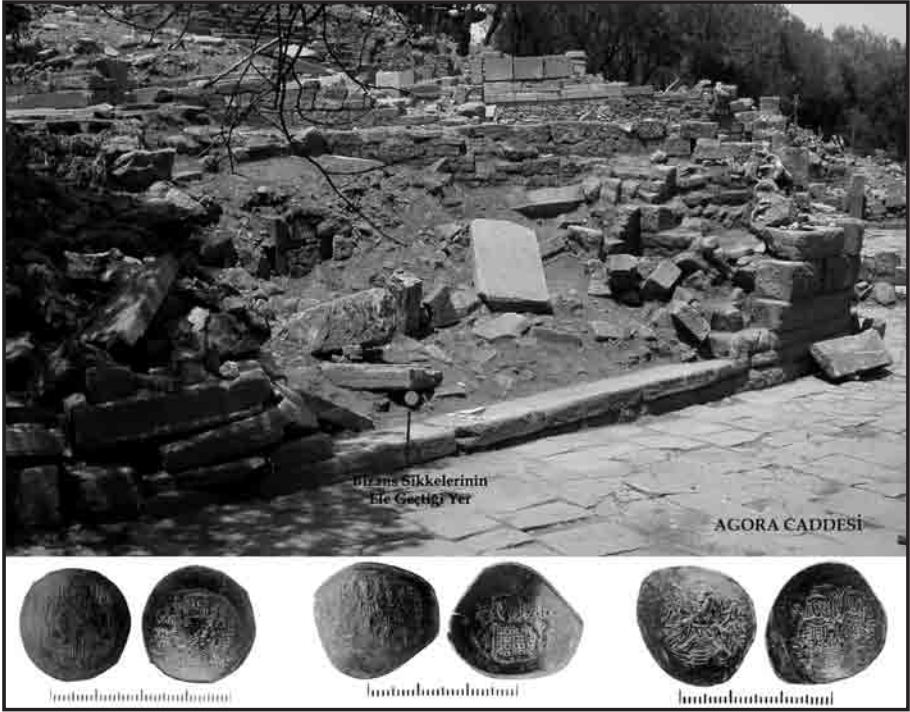
Resim 1: Bouleuterion Dışı Güneydoğu Bölüm'ünde ele geçirilen Bizans sikkelerinin buluntu durumu ve sikkelerden üç örnek

Kazılan alanın batı sınırını oluşturan 4 No.lu duvarın güney bölümünün yaklaşık 70 cm. doğusunda 361.73 m. kodlarında toplam 22 adet sikkeden oluşan toplu bir buluntu grubu ele geçirilmiştir. Söz konusu sikkelerin tamamı M.S. geç 12 - erken 13. yüzyıla aittir. Şu an itibarıyla herhangi bir tabaka ve düzlem ile ilişkili gibi görünmeyen Bizans sikkeleri muhtemelen deri ya da tekstil bir kese içinde saklanmış olmalıdır (Resim: 1).

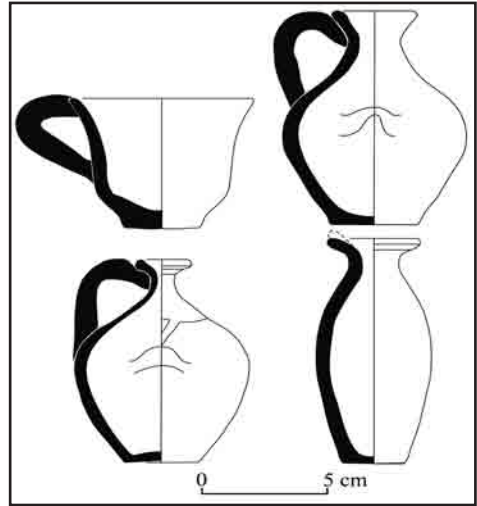
Resim 3: Bouleuterion Dışı, Güneydoğu Bölüm, 7 No.lu mekânın güneydoğu köşesinde ele geçirilen seramik buluntular

361.60-361.35 m. kodları arasında 7 No.lu mekânın güneydoğu köşesinde özellikle yığılmış gibi görünen çok sayıda tam ve tama yakın seramik kaplar ele geçirilmiştir. Buluntular arasında tam olarak korunmuş iki adet fincan, iki adet minyatür *hydria* ve çok sayıda seramik buluntu tespit edilmiştir (Resim: 3). Buluntuların genel karakteri Helenistik Döneme işaret etmektedir ve ele geçirilen örneklerin neredeyse hepsi aynı kil ve hamur özelliklerine sahiptir. Seramik buluntuların yanı sıra tabaka içinde 4 adet bronz sikke ele geçirilmiştir. Söz konusu buluntuların hangi amaçla bu noktaya bırakıldıklarını açıklamak için elimizde yeterli veri bulunmamaktadır.

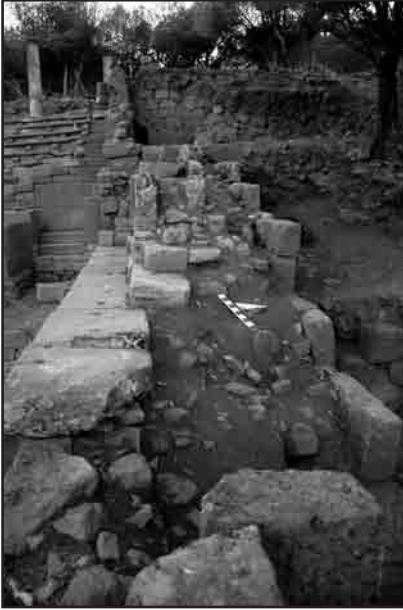
Resim 7: Bouleuterion Kuzey Cephe Dışı, Batı Alan, doğudan görünüm

Peristasis, mekânlar grubunu doęuda sınırlayan 14 No.lu teras duvarının altından geerek devam etmektedir. 14 No.lu duvar zerinde yapılan aıklıkta, kanalın st tařı 45 derecelik aı ile Meclis'in kuzey cephe duvarına dayandırılmıřtır (Resim: 7). Kanalın kuzey yan cephesi iin byk bir dikme blok tař, gney yarısı iin ise Meclis'in kuzey duvarı kullanılmıřtır. Peristasis'in alt blmnn ana kayaya oyulmuř bir kanala baęlandıęı grlmřtir. Kanal batıdan doęuya doęru eęim gstermektedir. Kanal ii, batı blmde 369.42 m. kodunda, doęu blmde ise 367.97 m. kodunda yer almaktadır.

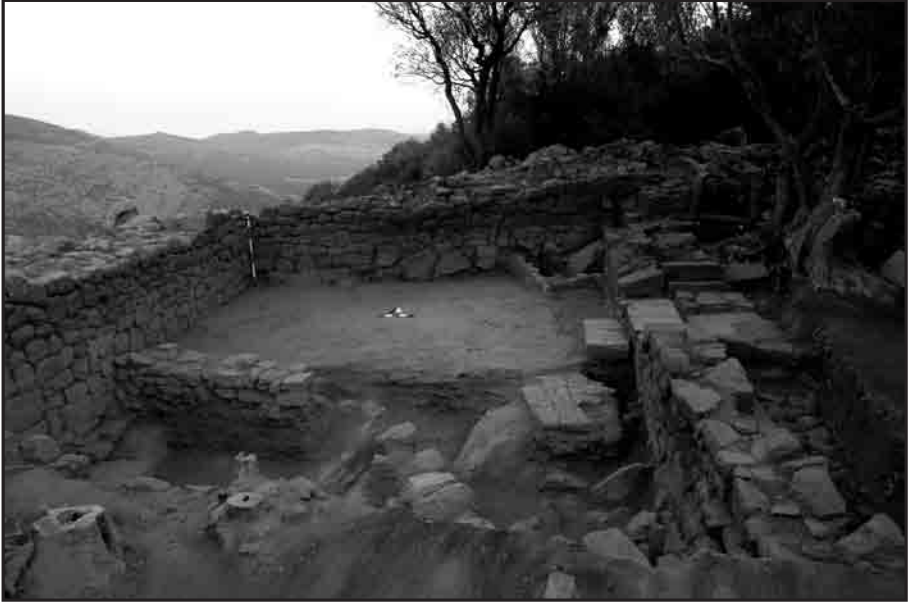
Resim 10: Akropolis sondajının kazı sonrası görüntüsü

2008 yılında Aigai'nin kuruluş sürecine ilişkin veriler elde etmek amacıyla, akropolisin güney tarafında kazı çalışmaları gerçekleştirilmiştir. Çalışmalar sonucunda üç evreye sahip bir mekân açığa çıkarılmıştır. Mekânın inşa tarihinin M.S. 1.-2. yüzyıl olduđu saptanmıştır (Resim:10). Mekânın ilk evresine ait tabanın üzerinde saptanan çatı enkazına ait verilere dayanarak mekânın terk edildikten sonra uzun bir süre kullanılmadığı ve kullanılmadığı dönem süresince mekânın doğal yollarla yıkıldığı tespit edilmiştir. Uzun bir dönem kullanım görmeyen mekân, olasılıkla M.S. 3. yüzyıl ile birlikte tekrar kullanılmaya başlanmış ve mekânda doğu-batı doğrultulu bir duvarın örülmesi sonucunda iki oda elde edilerek bazı değişikliklere gidilmiştir. Güneydeki oda için mekânın doğu tarafında ikinci bir giriş daha oluşturulmuştur. Ancak mekânın neden ve hangi amaca yönelik bölündüğü şu an için tespit edilememiştir. Mekânın kullanım gördüğü son evre Bizans Dönemidir, ancak bu dönem içerisinde mekân fonksiyonunu bütünüyle yitirmiş ve söz konusu mekân, bir nevi avlu olarak kullanılmış olmalıdır.
