Ersin Doęer - "Aigai'de Bir Macellum ?",

Miko, Mevsimlik Ege Kltr Dergisi, Sayı 5 (Bahar) 2006, 12-14

Aigai'de Bir Macellum ?

Ersin Doğer*

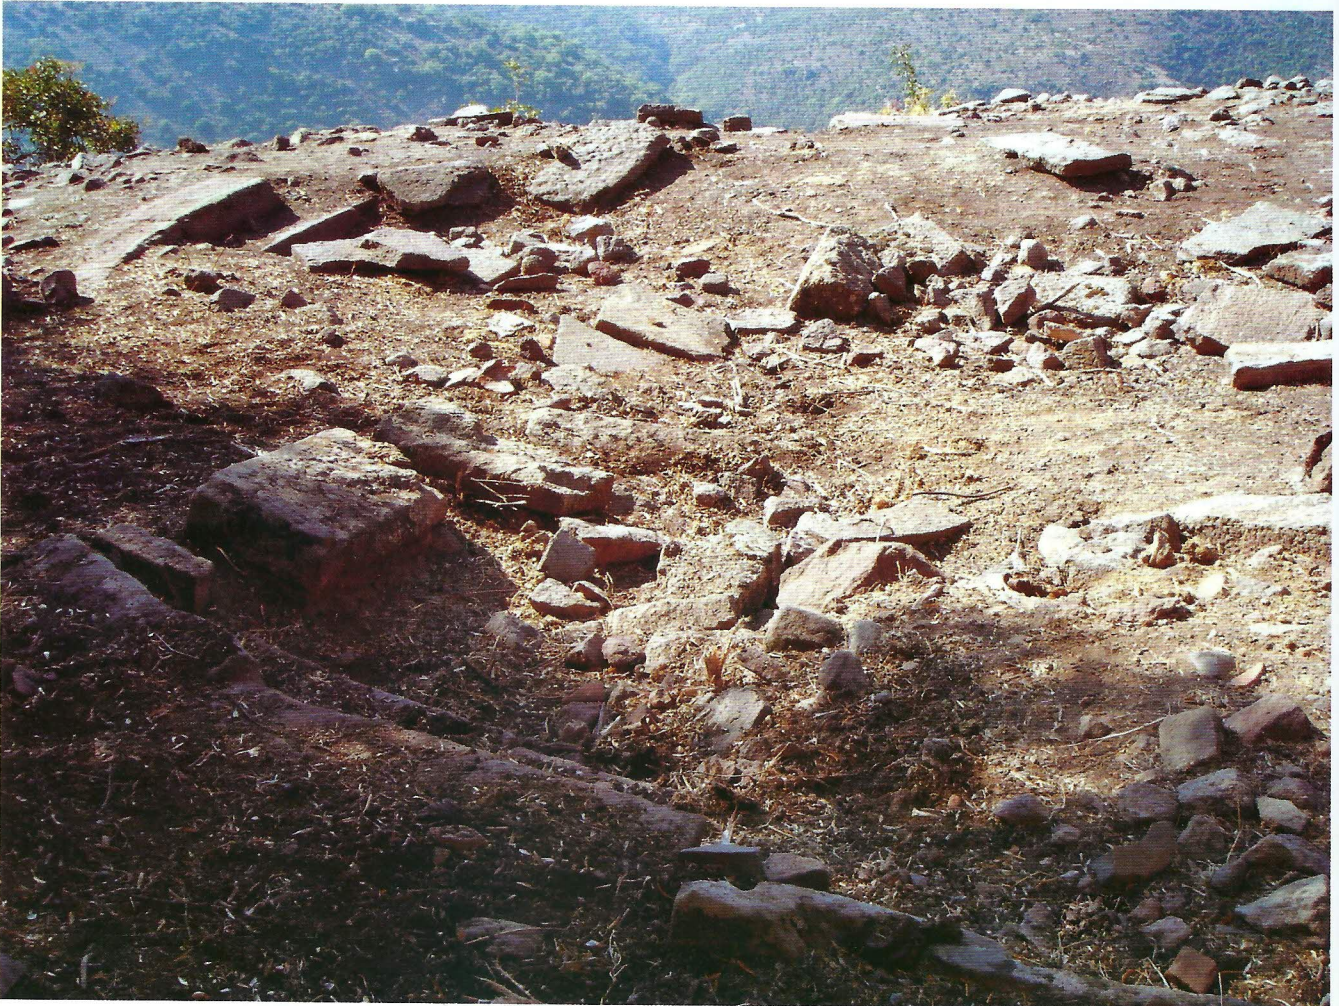
Yuvarlak Basamaklı Yapı'nın kazı öncesindeki durumu

Kazılar gerçekleşmeden önce Aigai'yi gezenlerin en fazla ilgisini çeken mekanlardan biri de Agora binasının önünde, sadece en üstteki birkaç taşı görünen, neredeyse tamamı toprak altında olan yuvarlak planlı yapıydı. Öyle bir konumdaydı ki görenlere sanki Agora'nın dış cephesi önünde yaratılmış bir bahçenin ortasında fiskiyeli bir havuz izlenimi vermektedir ve her ziyaretçi yapının işlevi hakkında muhakkak bir fikir beyan etmekteydi. Gerçekten 3 katlı Agora binası için inşa edilmiş bir terasın üzerinde çok hoş ve pastoral bir manzarayı bir aksesuar gibi tamamlayan bu yapıya modern kentlerde yaşayan herhangi bir ziyaretçi çağdaş bir yaklaşımla, olsa olsa, bir havuz görevi yükleyebilirdi. Ancak antik çağ mimarisi ve kuruluşları üzerine biraz daha bilgisi olanlar yapıyı, daha ihtiyatlı bir

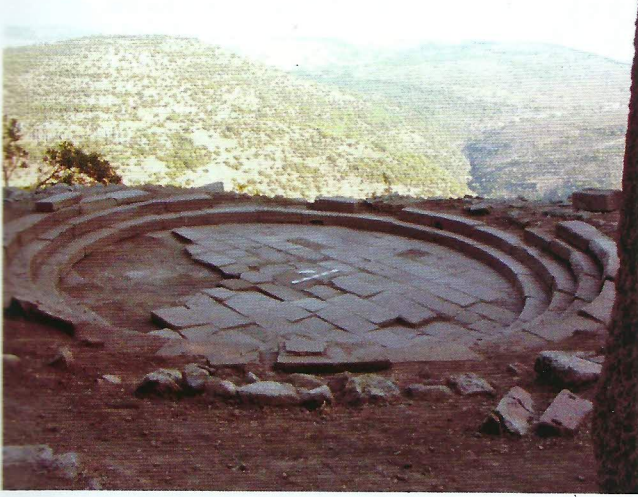
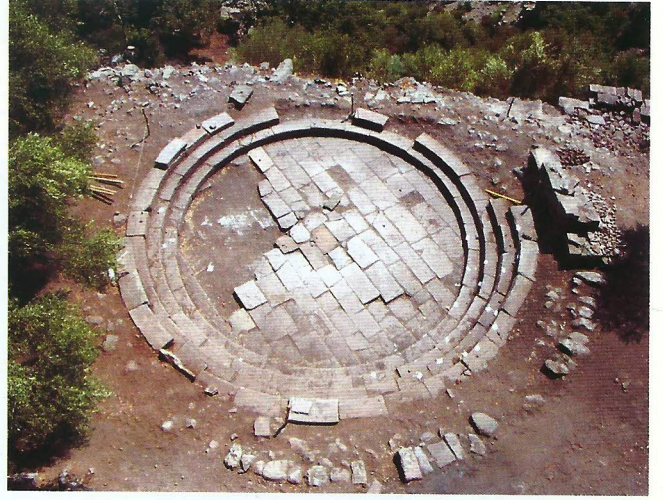
Yuvarlak Basamaklı Yapı. Yandan ve üstten görüşler

En üst basamağın dış kenarından ölçüldüğünde yuvarlak yapımız yaklaşık 8.50 m. çapındadır ve basamaklar düzgün blok taşlardan oluşturulmuştur. Ayrıca bu yuvarlak yapıyı dıştan, daha düzensiz taşlardan oluşturulmuş bir duvarın çevirdiği anlaşıyor. Bu

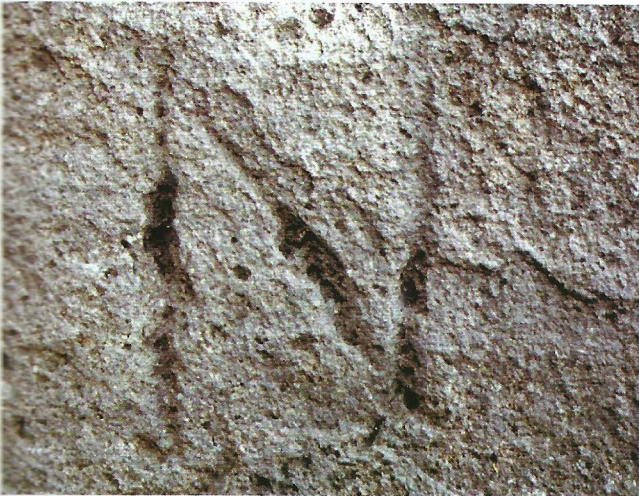
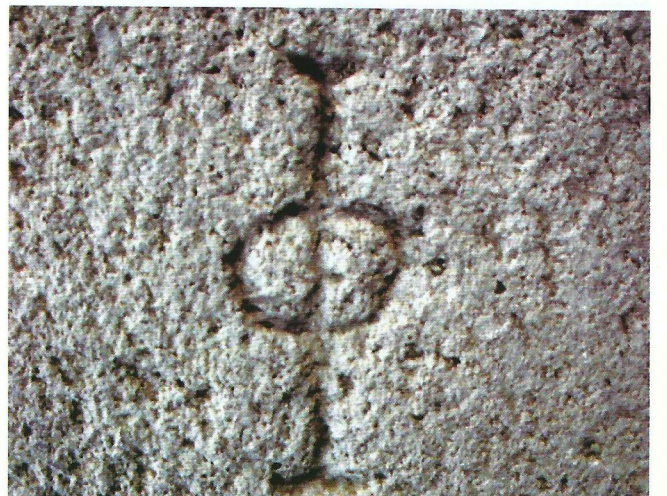
Blok taşlar üzerindeki harfler

Yuvarlak yapımızın yaklaşık 2000 yıllık varlık mücadelesinde epey kayıp verdiği anlaşılıyor. İlk oturma sırasının doğu ve güney doğu bölümlerindeki bazı blok taşlarının tamamen tahrip olduğu, bazılarının ise belirgin bir şekilde çöktüğü görülüyor. Yapının ilk sırasını oluşturan bazı blok taşların üzerinde Γ , M, N, Δ , Z, C gibi Hellen alfabesine ait harfler kazınmış. Bu harflerin taşların yerlerini belirlemek için kullanılmış olabileceği düşünülebilir ama varlık nedenlerine ilişkin daha birçok hipotez ileri sürmek mümkün.

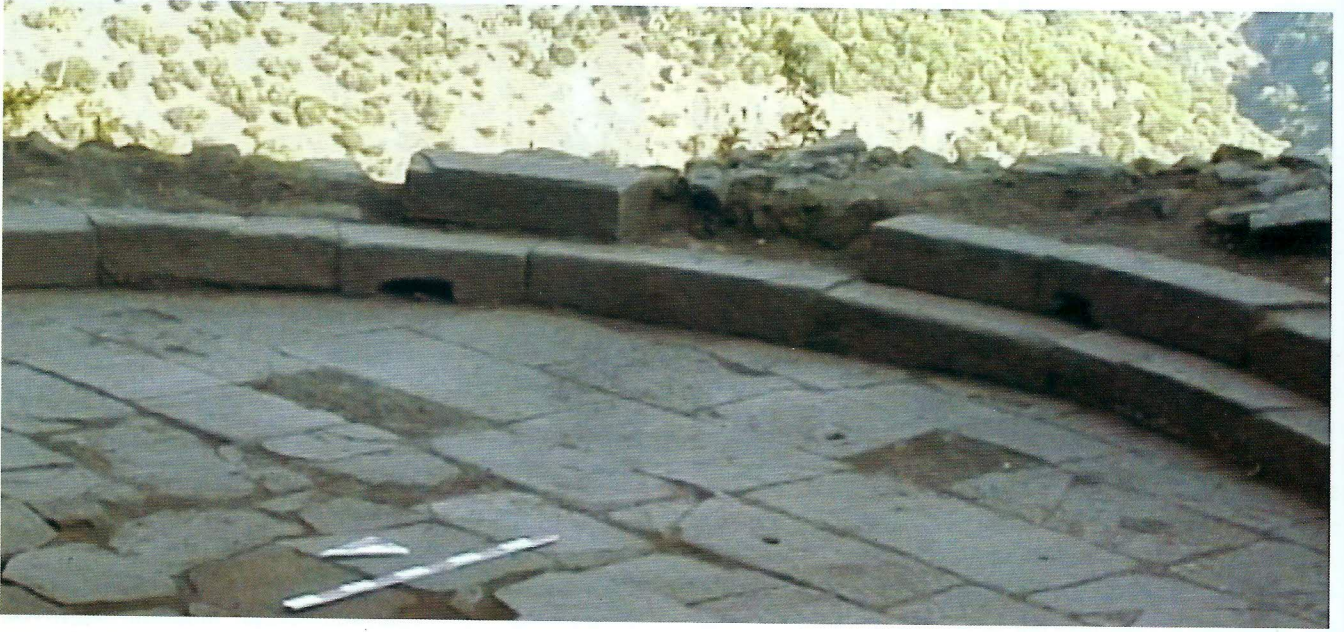
Tahliye delikleri

Arka sayfadaki resimde de görüldüğü gibi, biri doğu kenarda tabanın oturma sırası ile birleştiği noktada basamağa oyulmuş, diğeri ilk basamak üzerinde ikinci basamağı oluşturan taşta oyulmuş yarım ay formundaki iki delik, suyun yapıya gelişini ve gidişini sağlamak amacıyla yapılmış olmalıdır. Bu delikler yine yapının işlevine ilişkin ikinci kanıtımızı oluşturmaktadır.

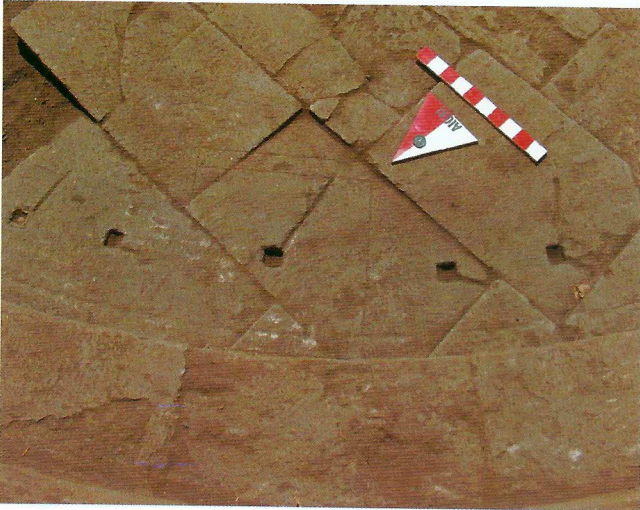
Kare masa yerlerini gösteren kazıma çizgiler

Yapının işlevine ilişkin üçüncü kanıt biraz daha yoruma açıktır ama üzerinde düşünölmeye değer gibi görünmektedir. Tabanın kenarı boyunca kuzeyden başlayıp, güneye kadar devam eden taban plakalarının üzerine açılmış oluklu kenet delikleri ve kuzey-batı ve güney-doğu yönünde, sanki üzerlerinde kare formlu taş veya başka malzemeden masa veya tezgahların yerlerini belirleyen kazıma çizgiler bulunuyor. Oluklu kenet deliklerinde rastladığımız kurşunlar ise tarafımızdan masa veya tezgahların sabitlendiğini gösteren kanıtlar olarak değerlendiriliyor. Ancak çalışmalar sırasında, yapının içinde bu tür masa veya tezgahlara ait herhangi bir buluntuya da rastlamadığımızı bu arada belirtelim.
