## Von Dübellöchern, Türen und Brücken – Bauforschung am Marktbau von Aigai (Aeolien)

## Dübel İzleri, Kapılar ve Köprüler Üzerine – Aigai (Aiolis) Pazar Yapısı'nda Mimari Araştırmalar

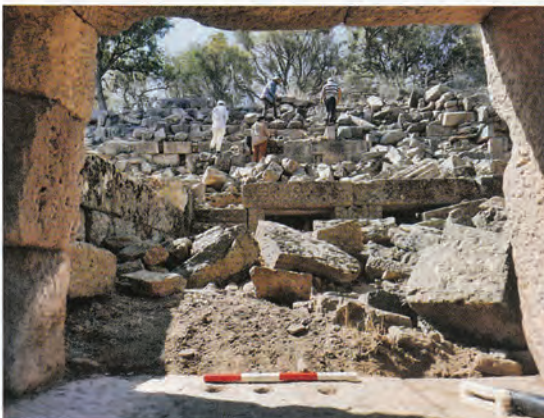
*Arbeiten im Marktgebäude  
im Sommer 2022 /  
2022 yazında Pazar Yapısı'ndaki  
çalışmalar*

Erste Konsolidierungsarbeiten sind in den bereits von Michel Armand Clerc in den 1880er Jahren freigeräumten Raumachse 11 durchgeführt worden. Der Sturz des Fensters in der Mittelwand des Bauwerks wurde in diesem Bereich nur noch durch den von einer Baumwurzel ausgeübten Druck auf Spannung und in Position gehalten. Um die Gefahr eines Zusammensturzes zu verringern, wurde das südliche, aus einem Steinblock bestehende Fenstergewände wieder aufgerichtet und kraftschlüssig verkeilt. Die Fortsetzung der ersten vollständigen Bauaufnahme des Marktbaus ist für 2023 vorgesehen.

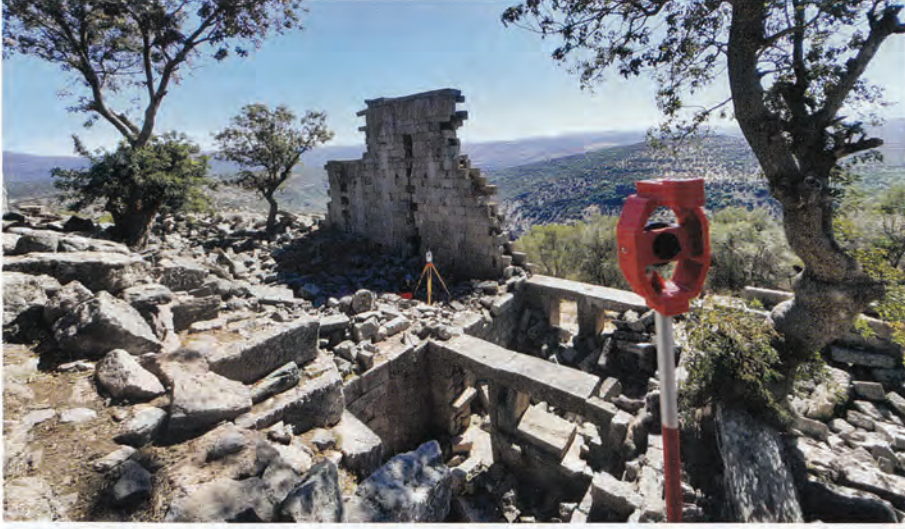
*Tachymeteregüştützte Bauaufnahmearbeiten im Marktbau von Aigai / Pazar Yapısı'nda Total Station destekli rölöve çalışmaları*
